Forundersøkelse
for
Lyngøy Øst

NS9410:2016

Forundersøkelse for Lyngøy Øst

Rapportnummer	F-M-18055		
Rapportdato	06.12.2018		
	Type	Dato	Leverandør
Grunnlag	B-undersøkelse	03.10.18	Åkerblå Nord AS
	C-undersøkelse	03.10.18	Åkerblå Nord AS/Åkerblå AS
	Strømmålinger:	11.06.15 – 03.09.15	LetSea AS
	CTDO-undersøkelse:	03.10.17	Åkerblå Nord AS
	Bunnkartlegging:	03.09.15	LetSea AS
<i>Revisjonsnummer</i>	<i>Revisjonsbeskrivelse</i>		
1	Korrigert topptekst		
Lokalitet			
Lokalitet	Lyngøy Øst		
	Brønnøy kommune, Nordland fylke		
Lokalitetsnummer	NA		
Oppdragsgiver			
Selskap	Sinkaberg Hansen AS		
Kontaktperson	Irene Riise		
Oppdragsansvarlig			
Selskap	Åkerblå Nord AS Torolv Kveldulvsos gate 29 Organisasjonsnummer 817 458 572 8800 Sandnessjøen		
Forfatter (-e)	Helle Hagenlund		
Godkjent av	Torbjørn gylt Tlf: 959 31 880 Epost: torbjorn.gylt@akerbla.no  		
Distribusjon	Denne rapporten kan kun gjengis i sin helhet. Gjengivelse av deler av rapporten kan kun skje etter skriftlig tillatelse fra Åkerblå Nord AS. I slike tilfeller skal kilde oppgis.

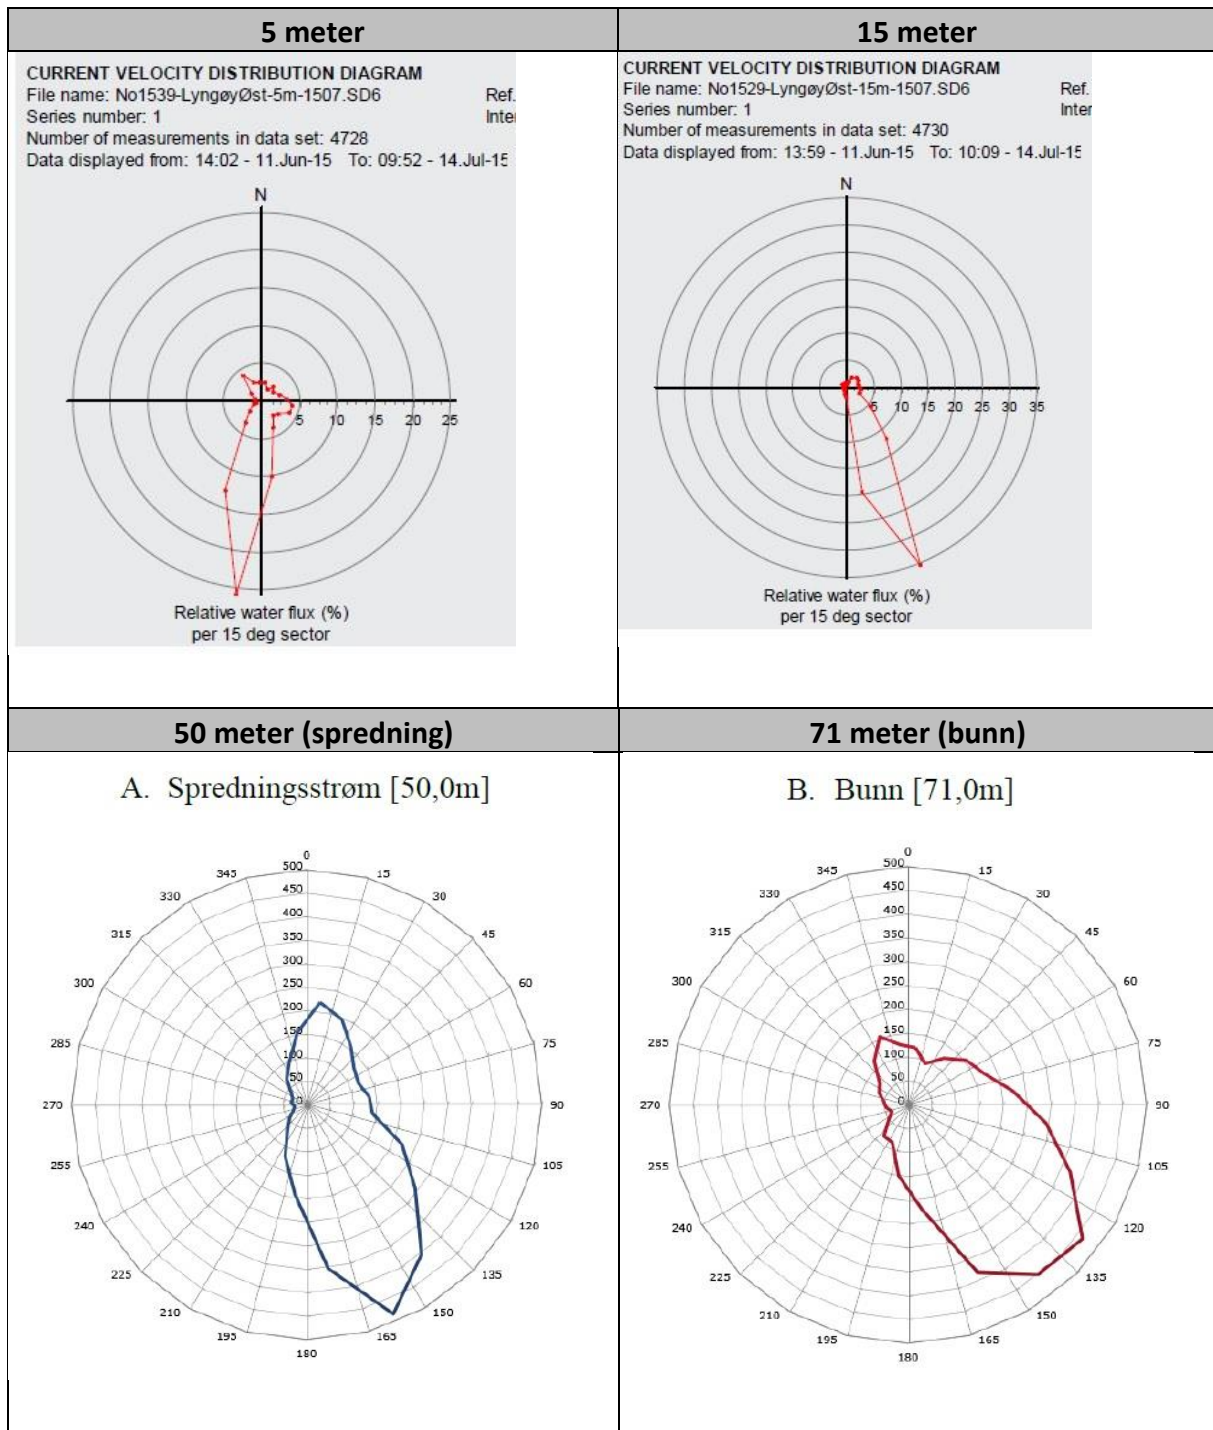
Figur 3.2.1 Strømforhold ved Lyngøy Øst. Fordelingsdiagrammene viser strømhastighet under måleperioden ved måledyp 5 meter (øverst til venstre) og 15 meter (øverst til høyre), samt spredning (nede til venstre) og bunn­dyp (nede til høyre) over måleperioden (LetSea, 2015).

Strømmålinger indikerte at vannflytningen av overflatevann (5 meter) skjedde hovedsakelig i en sørlig-sørvestlig retning, dimensjoneringsdyp (15 meter) i en sørlig-sørøstlig retning, spredning (50 meter) hovedsakelig i en sørøstlig retning med en liten partisjon mot nord og bunnstrømmen (71 meter) gikk også mot sørøst. En sørlig mot sørøstlig strømretning var dominerende for alle lag på lokaliteten (Figur 3.2.1). Maksimal strømhastighet er vurdert som middels sterk på alle målepunkter. Det var et tilfelle på 5 meter der strøm var på 38,8 cm/s. For resterende dyp var høyeste strømhastighet; 15 meter 24,4 cm/s, spredningsdyp 18 cm/s og bunn dyp 20 cm/s. I det øvre vannlaget var gjennomsnittlig hastighet på 5 meter 5,1 cm/s og 3,7 cm/s for 15 meter. Gjennomsnittlig strømhastighet var på henholdsvis 4 cm/s og 5 cm/s for sprednings- og bunnstrøm. Det var få perioder med strømstans på spredningsdybde og bunn med mindre enn <5% nullmålinger (<1cm/s) registrert. Lengst varighet for strøm <1cm/s er 30 min på spredning og 20 min på bunnen.

Strømretninger og vannutskiftning stemmer godt med områdets bunntopografi. Vannutskiftningen er vurdert som god ettersom vannet har en bestemt hoved transport bort fra startpunkt. Det er med andre ord ikke bare styrt av tidevann som i enkelte fjordsystemer bare flytter vann fram og tilbake til startpunktet. Det var flere perioder der strømhastigheten var høyere enn 10 cm/s på spredningsdyp og bunn dyp. Dette er gunstig med tanke på spredning av organisk materiale fra anlegget.

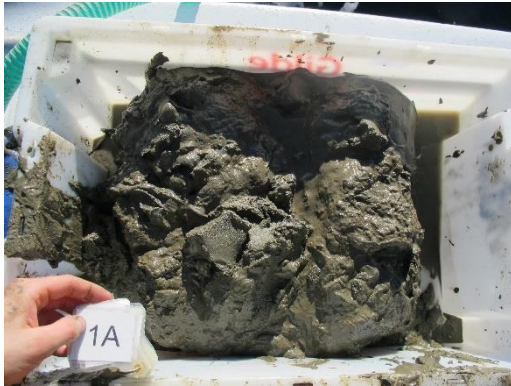
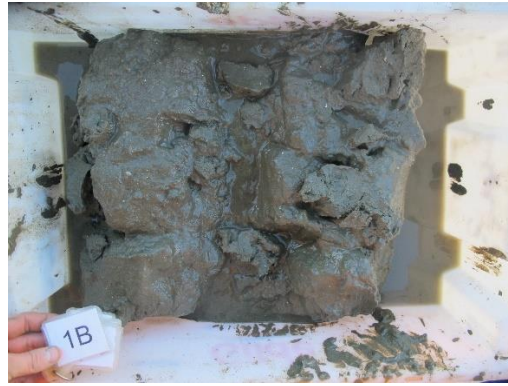
Figur V9.1 Sediment før vask. Lapp indikerer stasjonsnummer.

Det ble tatt bilder av sedimentet fra ett hugg per stasjon etter at grabben ble tømt i plastbaljen, men før vask (figur V9.1 – V9.4).

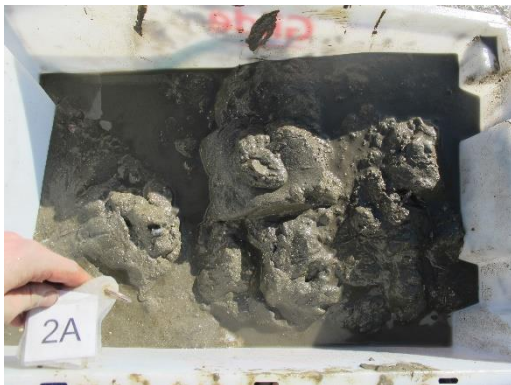
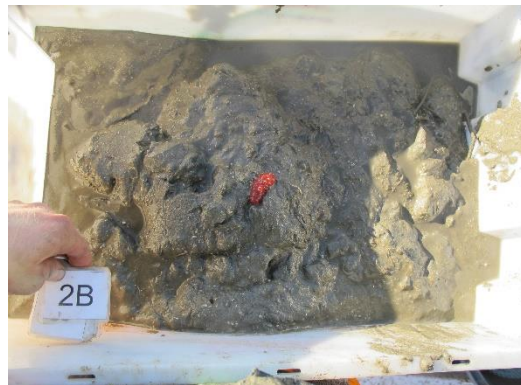
Figur V9.2 Sediment før vask. Lapp indikerer stasjonsnummer.

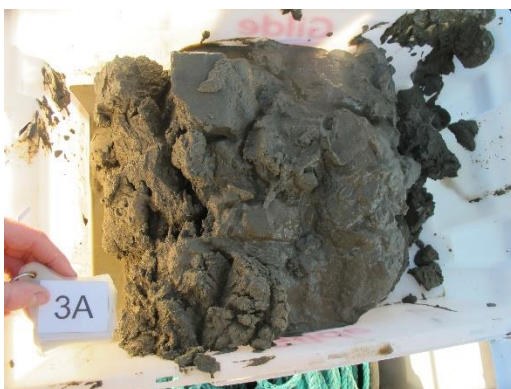
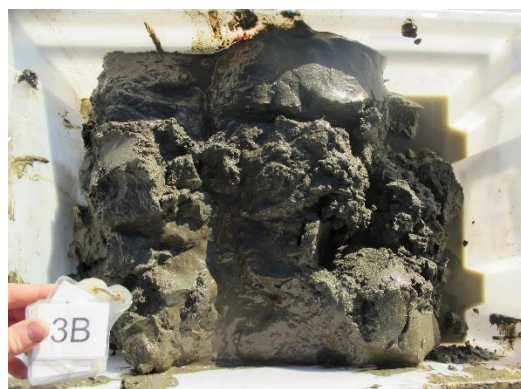
Figur V9.3 Sediment før vask. Lapp indikerer stasjonsnummer.

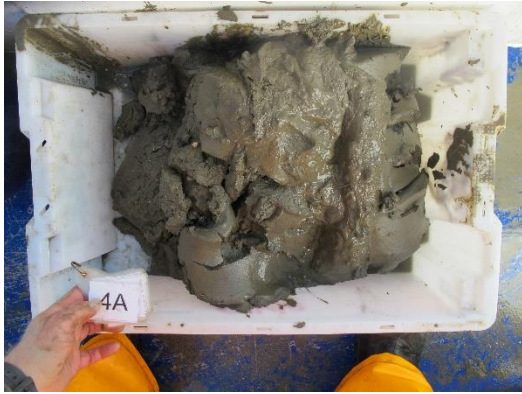
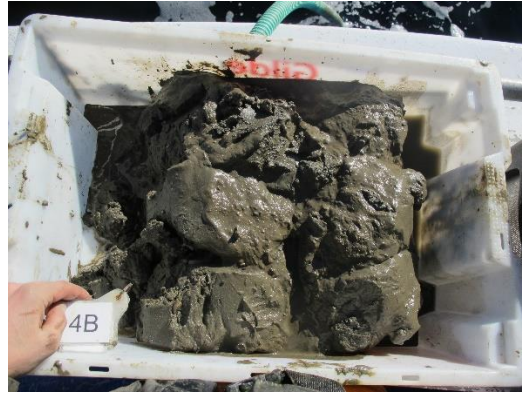
Figur V9.4 Sediment før vask. Lapp indikerer stasjonsnummer.

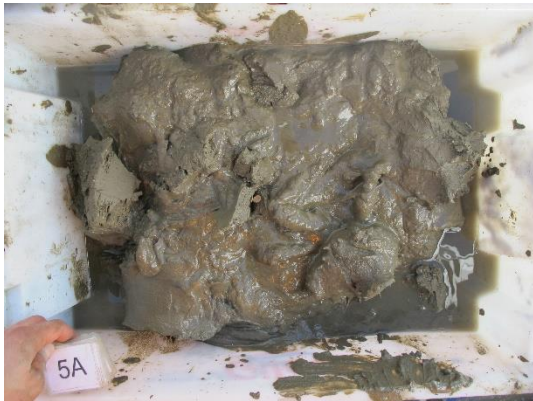
Figur V9.5 Sediment før vask. Lapp indikerer stasjonsnummer.

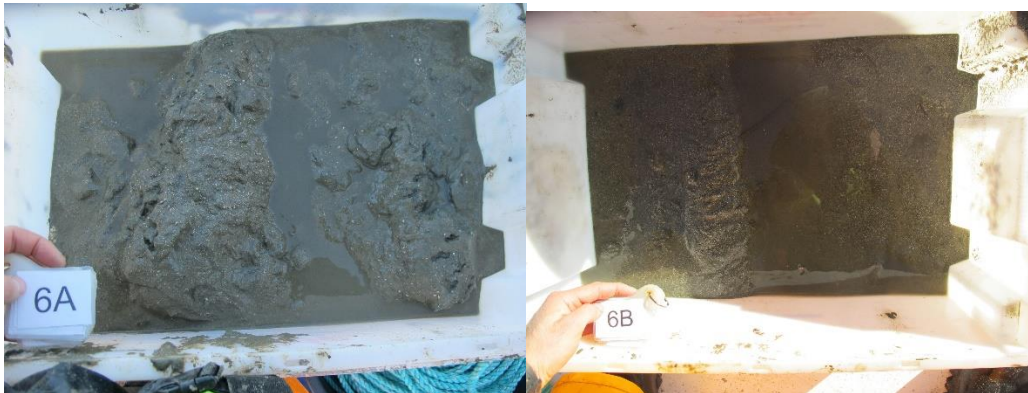
Figur V9.6 Sediment før vask. Lapp indikerer stasjonsnummer.
