# B-undersøkelse for lokalitet

## Lyngøy Øst

NS 9410:2016

| A. Informasjon oppdragsgiver | | | |
|---|---|---|---|
| Rapport-nummer | B-M-18207 | Lokalitetens navn | Lyngøy Øst |

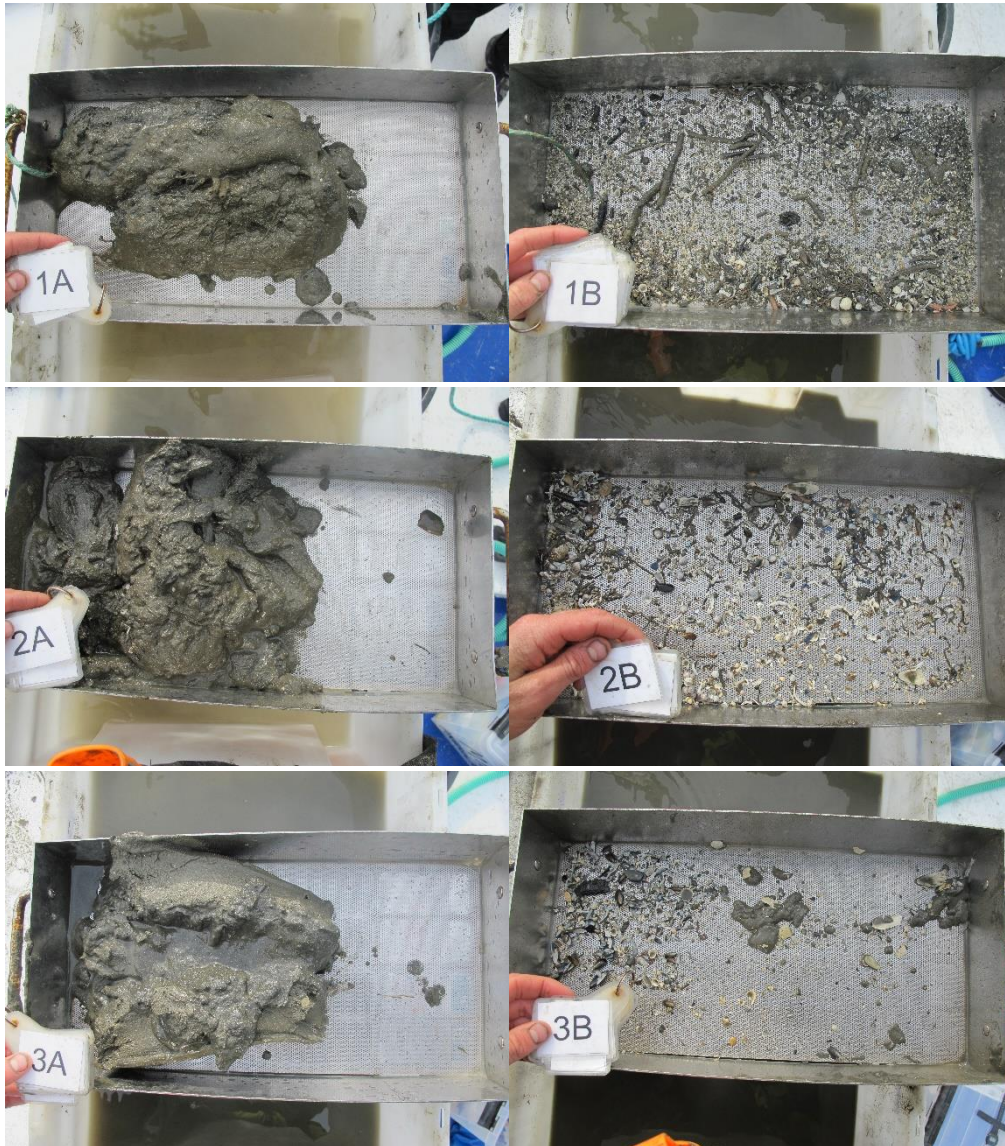
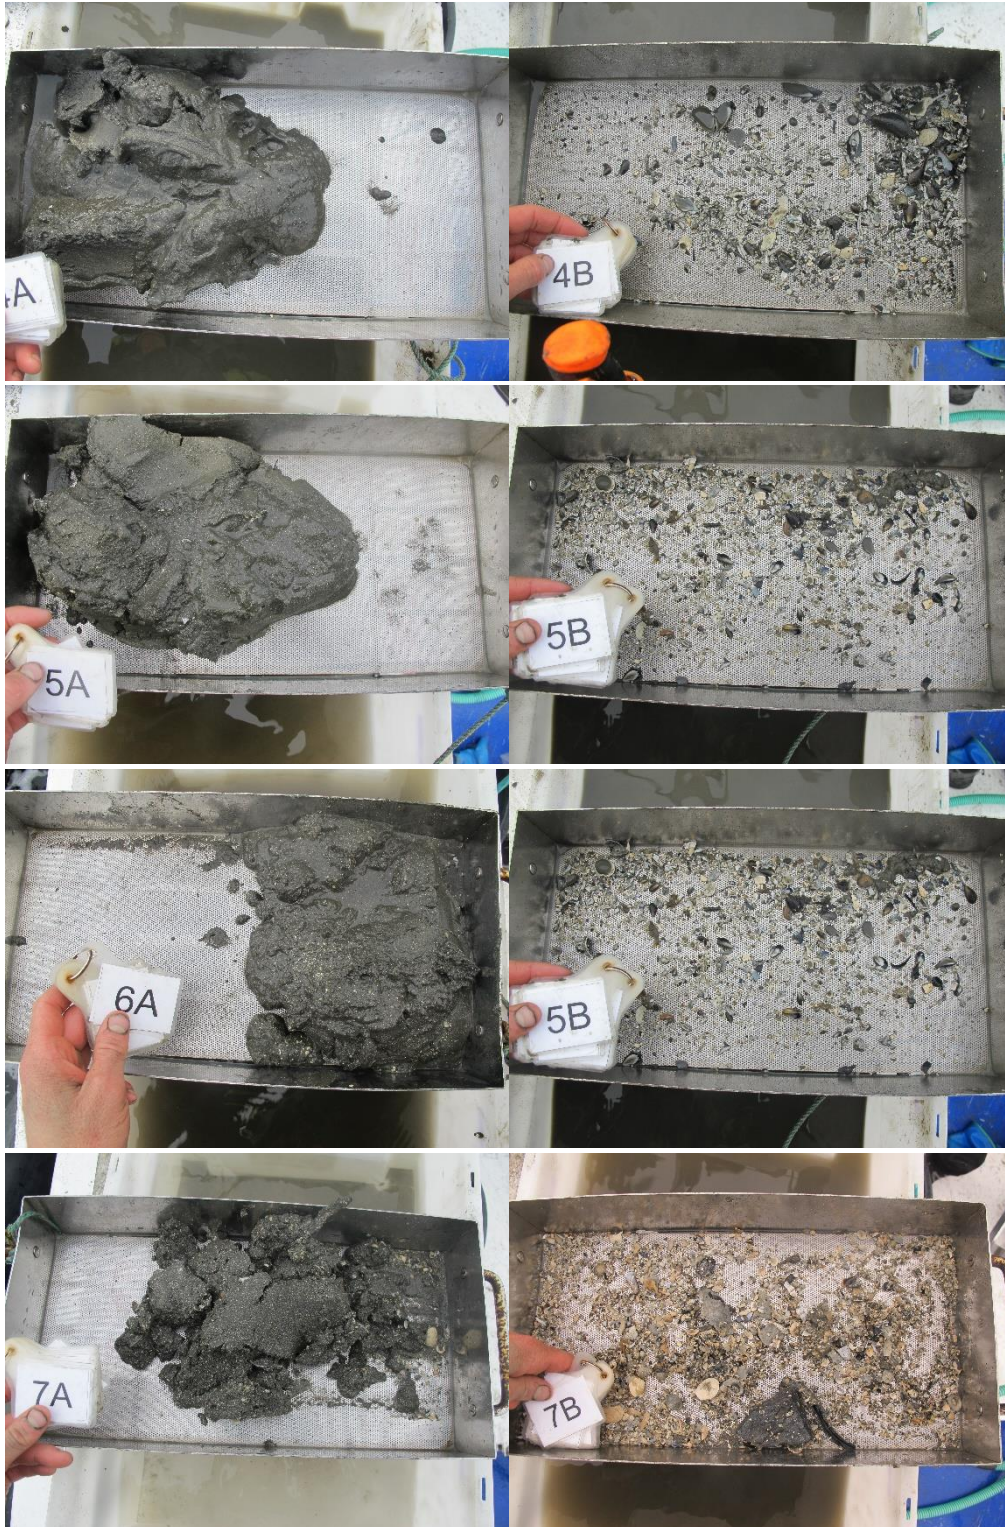
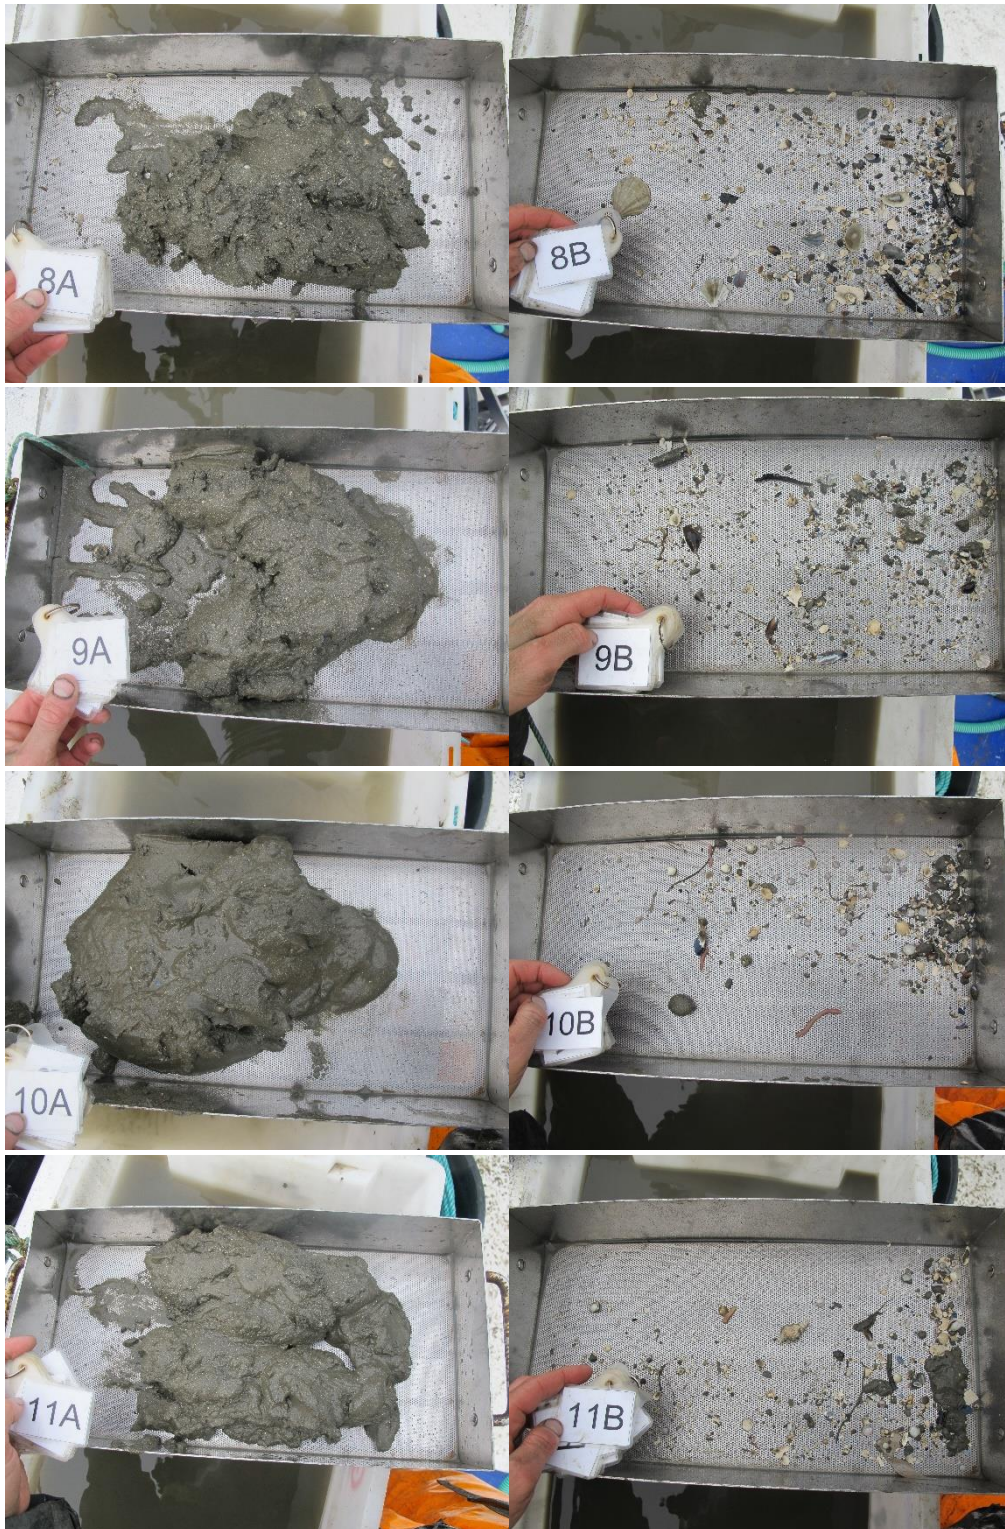
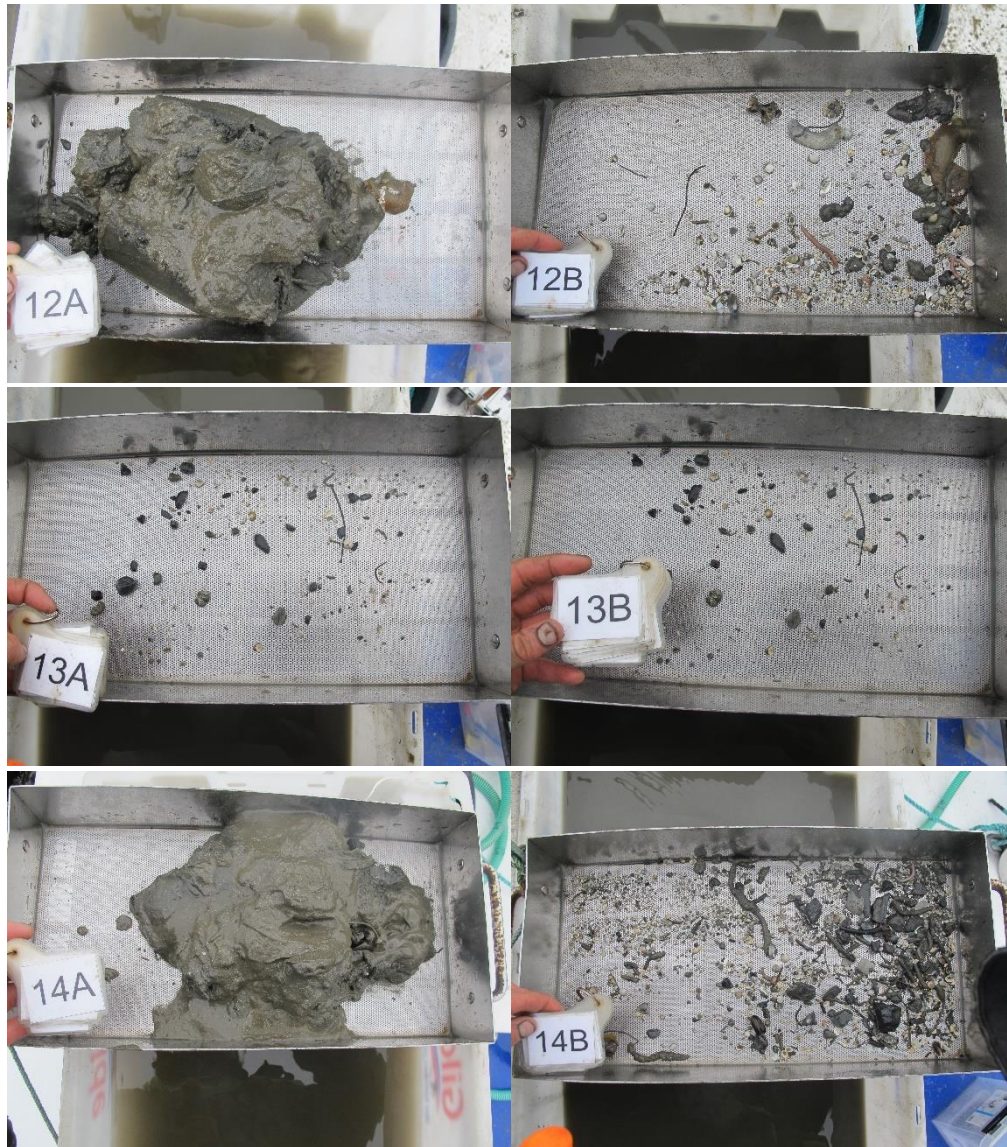
**Vedlegg 2 – Bilder fra prøvestasjoner**

Bilder nedenfor viser sediment og ferdig vasket prøve ved stasjonene.

**Bilde merket 1A,2A,3A...osv = sediment**

**Bilde merket 1B, 2B, 3B....= ferdig vasket prøve**
