| <b>Notat</b> | PROSJEKTNUMMER:<br>1472 | PROSJEKT:<br>Smedvikveien 5, Brønnøy gartneri.<br>Boligutbygging |

## Bakgrunn

WatnConsult AS er bedt om å foreta en geoteknisk vurdering i forbindelse med videreutvikling av eiendom i Brønnøysund. Eiendommen har i sin helhet vært benyttet som gartneri, med drivhus, salgslokaler, bolighus og uteområder. Adresse for tiltaket er Smedvikveien 5, se Figur 1.

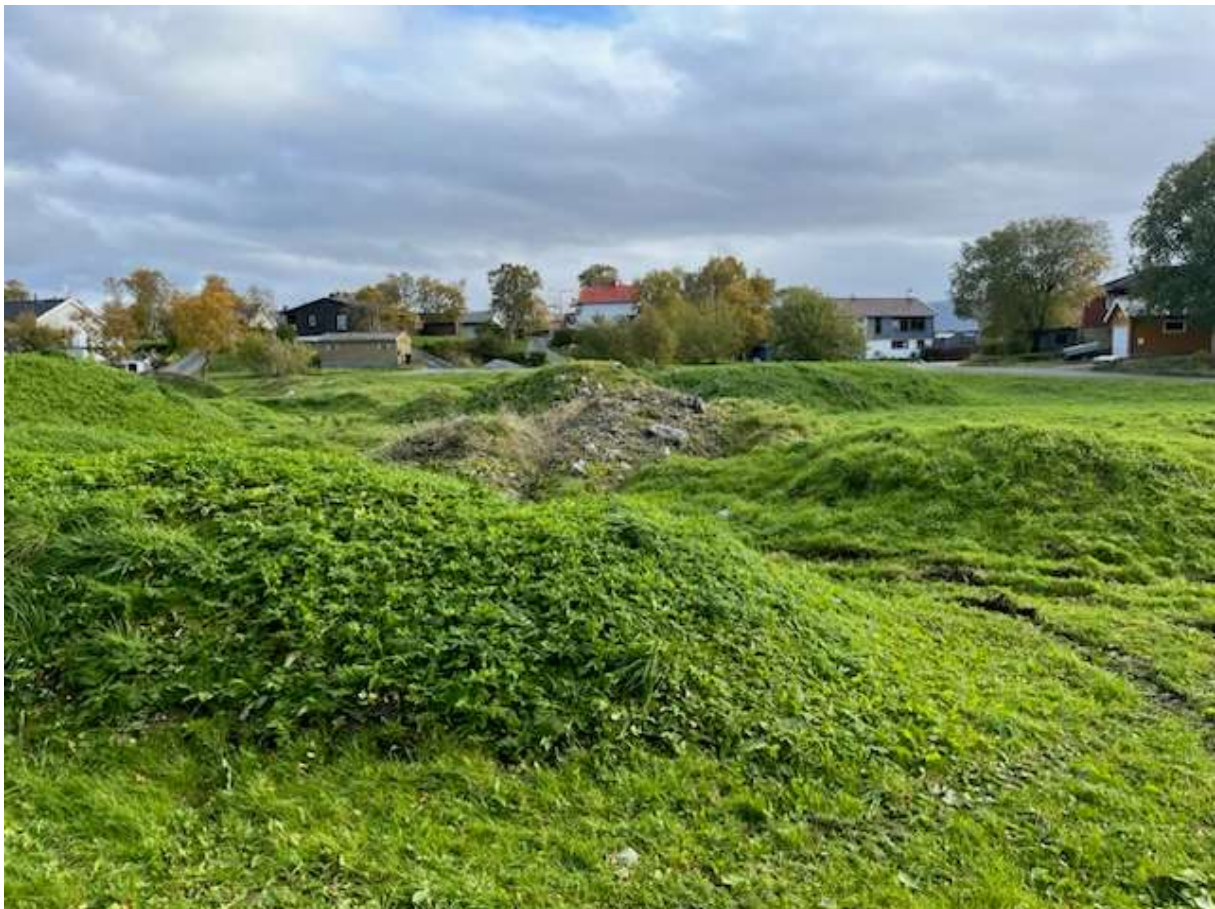
Tomtene ligger i et relativt flatt område der det tidligere ifølge eier har vært jordbruksland. Under eksisterende bygningsmasse er det fylt inn grove fyllmasser, som tidligere er sprengt ut av tomtens sør-vestre hjørne. På områdene i øst og sør det lagt opp større hauger (høyde opp mot 3 meter) med overskuddsmasser fra planering av hovedtomten. Disse massene består av sand, stein og bygningsrester (betong) se Figur 2.

Figur 2 Oppfylte hauger i områdets sørøstre hjørne

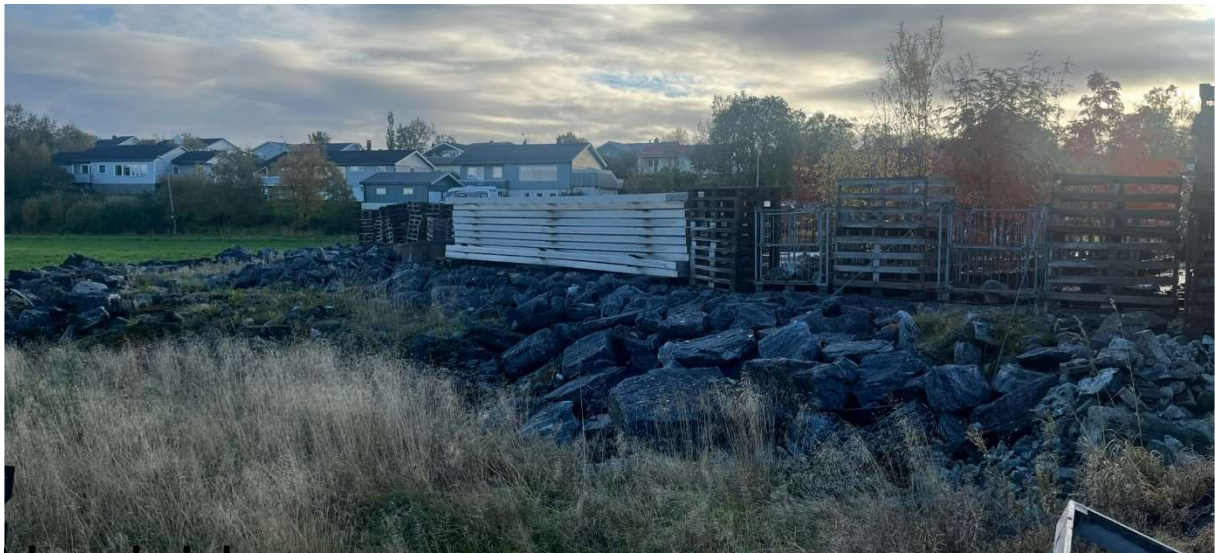
Prøvegraving ble gjennomført av en innleid ressurs, og det ble benyttet en 3-tonns gravemaskin på belter. Maksimal gravdybde er ca. 2 meter med denne maskinen. All graving er utført utenfor den delen av området som er oppfylt med grove sprengmasser, se Figur 5.

Figur 5 Grove fyllmasser under deler av området. Bildet er tatt i nordre ende

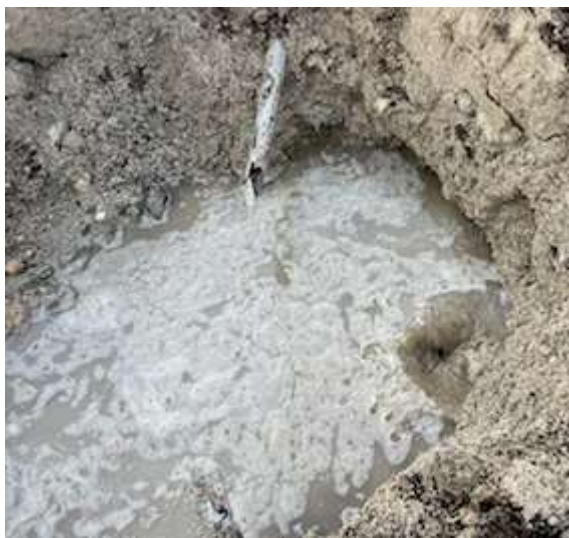
I hovedsak består tomtene av sand med grus og stein over et bløtere lag av marin avsetning. For punktene 2, 3 og 4 er det tatt prøver som ble sendt inn for geoteknisk analyse. Pkt 1 skiller seg vesentlig fra de andre fire punktene da det kun ble observert fyllmasser i dette punktet. Det er ikke mulig å grave til berg på grunn av mye innstrømmende vann i hullene. Det ble videre, for punkt 2-5, observert et vannførende lag på omtrent 1 meter dybde. Det antas at dette er nivå for grunnvannsspeilet, GV. Kotehøyde på GV er gitt i Tabell 1. Vanninnstrømming er vist i Figur 7.

Figur 7 Vann i gravepunkt 3

Løsmassene består i hovedsak av et øvre lag med begrenset tykkelse av sand med stein og grus over et bløtere lag av sandig/siltig leire. Sanden i det øverste laget antas å høy permeabilitet. Det er observert stor innstrømming av vann i de fleste av hullene under prøvetaking, fra et vannførende lag på ca. 1 meter dybde.

Relativt høy grunnvannstand og rask inntrenging av vann ved graving indikerer at det vil være setningsrisiko hvis grunnvannet dreneres, for eksempel i forbindelse med etablering av VVA og kummer.

WatnConsult vurderer at fremtidig bruk av området best egner seg for lettere bebyggelse, direktefundamentert med plate på mark, der punktlaster unngås. Videre må VVA etableres som grunne isolerte anlegg med grunne kummer. All drenering skjer kun i de øverste jordlagene, godt over grunnvannstand. Ved oppfylling av området må noe setning påregnes, og det vil sannsynligvis være størst setninger i randsonene, utenfor den grove fyllingen i senter av området. Videre vil det anbefales at endelig avretting av toppnivå, før bygging, først skjer 1-2 år etter utfylling, slik at eventuelle primærsetninger i de bløte massene er ferdige. Setningsutvikling bør kontrolleres med setningsmålinger som grunnlag for å bestemme når området kan bebygges,
