# Forundersøkelse for **Lamholmen**

NS9410:2016

**Norsk Havbrukssenter AS**

| Forundersøkelse for Lamholmen | | | |
|---|---|---|---|
| Rapportnummer | F-M-18023 | | |

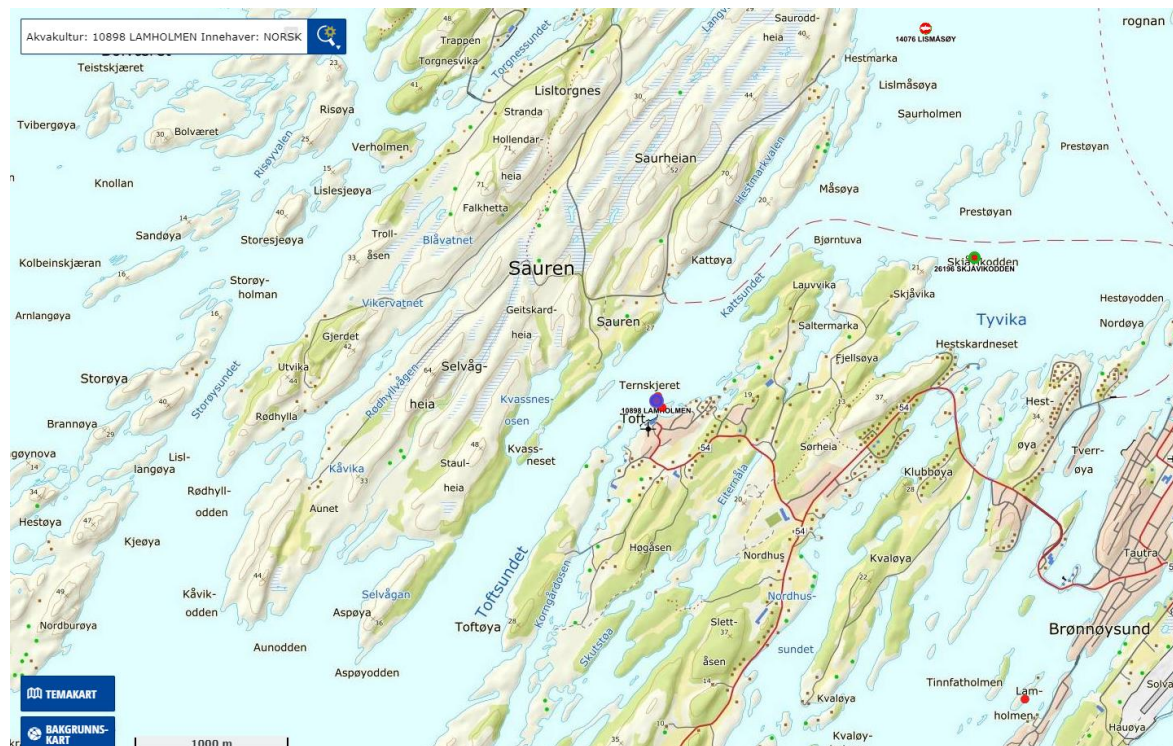
**Figur 2.1.1.** Geografisk plassering av lokaliteten med omkringliggende oppdrettsvirksomhet. Anlegget er merket med lilla sirkel omtrent midt i bildet. Av de to nærmeste anleggene er et forskningsanlegg (grønn/rød sirkel) og et matfiskanlegg (rød sirkel med fiske-symbol). Kartet har nordlig orientering og kartdatum WGS84 (Fiskeridirektoratet 2018).

Lokalitet Lamholmen ligger i Brønnøy kommune, Nordland fylke. Lokaliteten ligger i Toftsundet mellom øyene Sauren og Torget. Anlegget ligger i en skråning fra land med dybder ned mot 62 meter (figur 2.1.1 og 2.1.2).

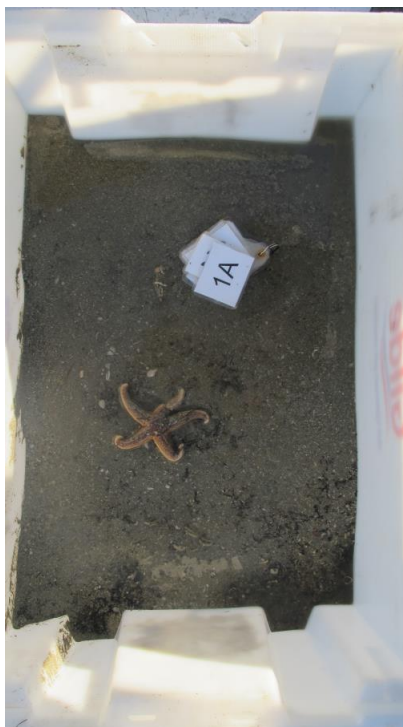
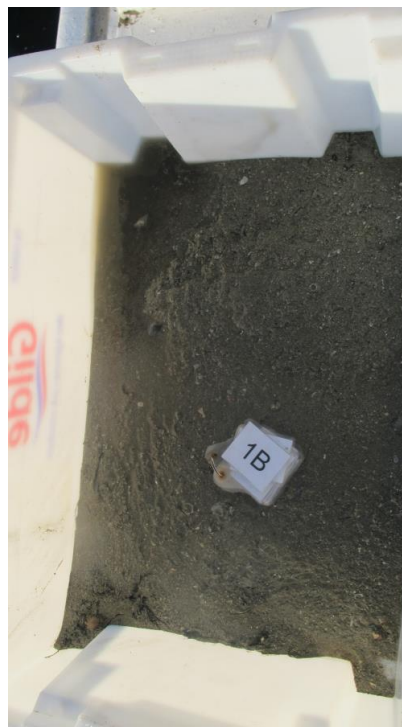
**Figur V9.3** Sediment før vask. NB: lapp viser feil nummer fra LAM-3 i ny undersøkelse

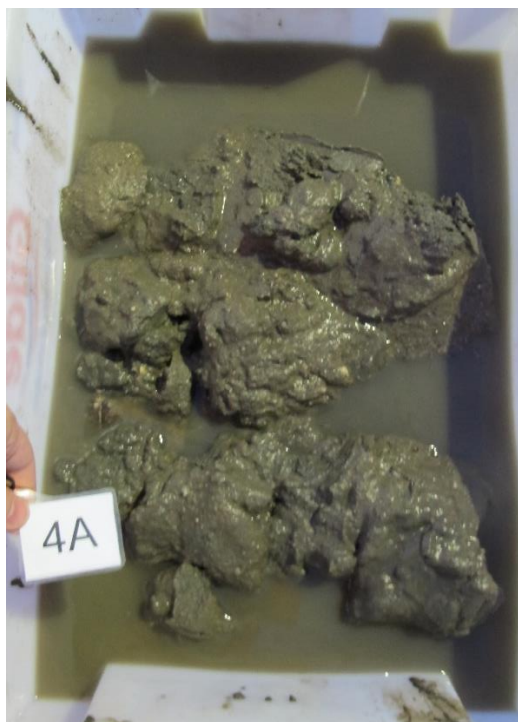
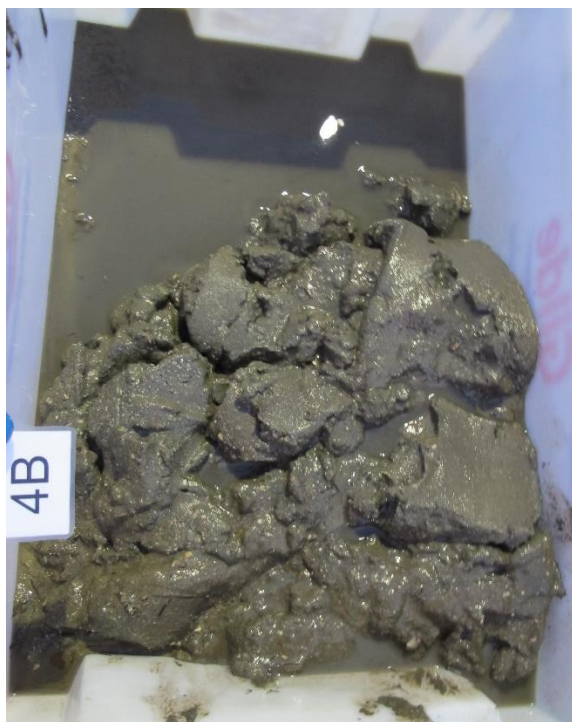
**Figur V9.4** Sediment før vask. Lapp indikerer stasjonsnummer.
