Bindalslaks AS - 960672461 - søknad om utvidelse av lokalitet 36317 Varholmen i Brønnøy kommune - oversendelse av søknad til offentlig utlysning og for kommunal behandling

Søknadsskjema for akvakultur i flytende anlegg

Bekreftelse gjennomført feltarbeid for C-undersøkelse Varholmen

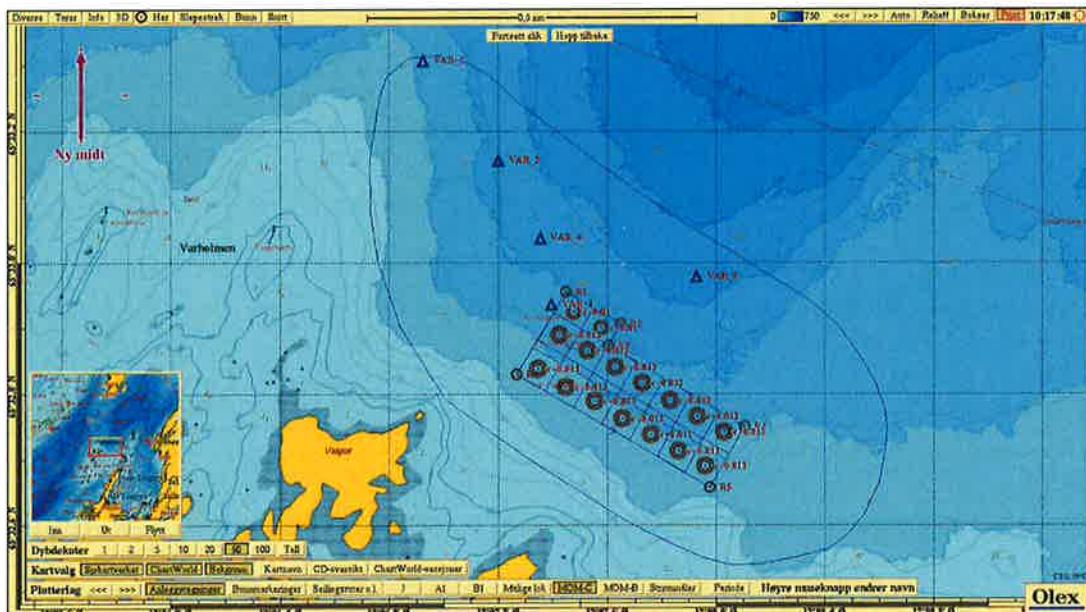
Figur 1: Estimert overgangssone for ny ramme ved lokalitet Varholmen samt stasjoner, markert med blå trekant, brukt i gjeldende undersøkelse. Kartet har nordlig orientering.

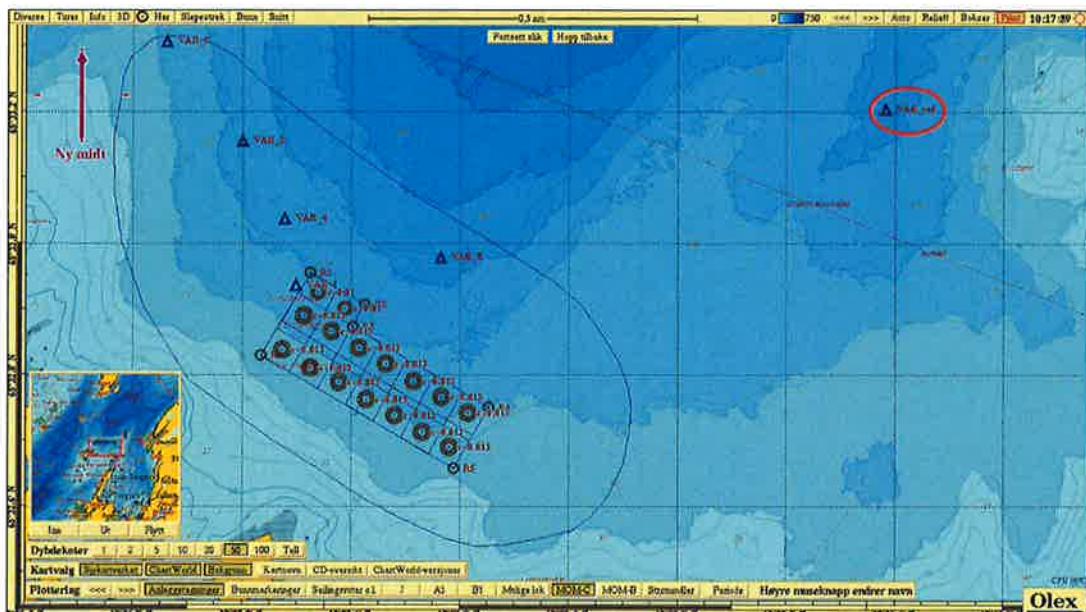
Figur 2: Referansestasjon, markert med rød sirkel, etablert 1400m fra anleggsrammen for fremtidig sammenligning. Kartet har nordlig orientering

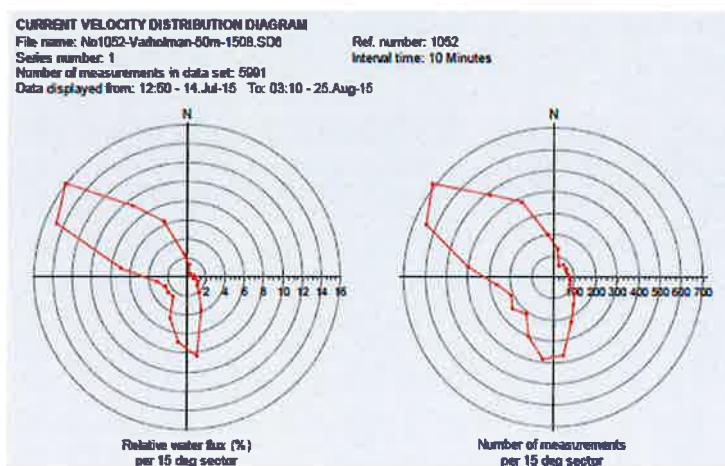
Figur 3: Strømrosor for spredningsstrøm målt på lokaliteten. Utdrag fra strømrappoert «Varholman Spredningsstrøm 1508.pdf».

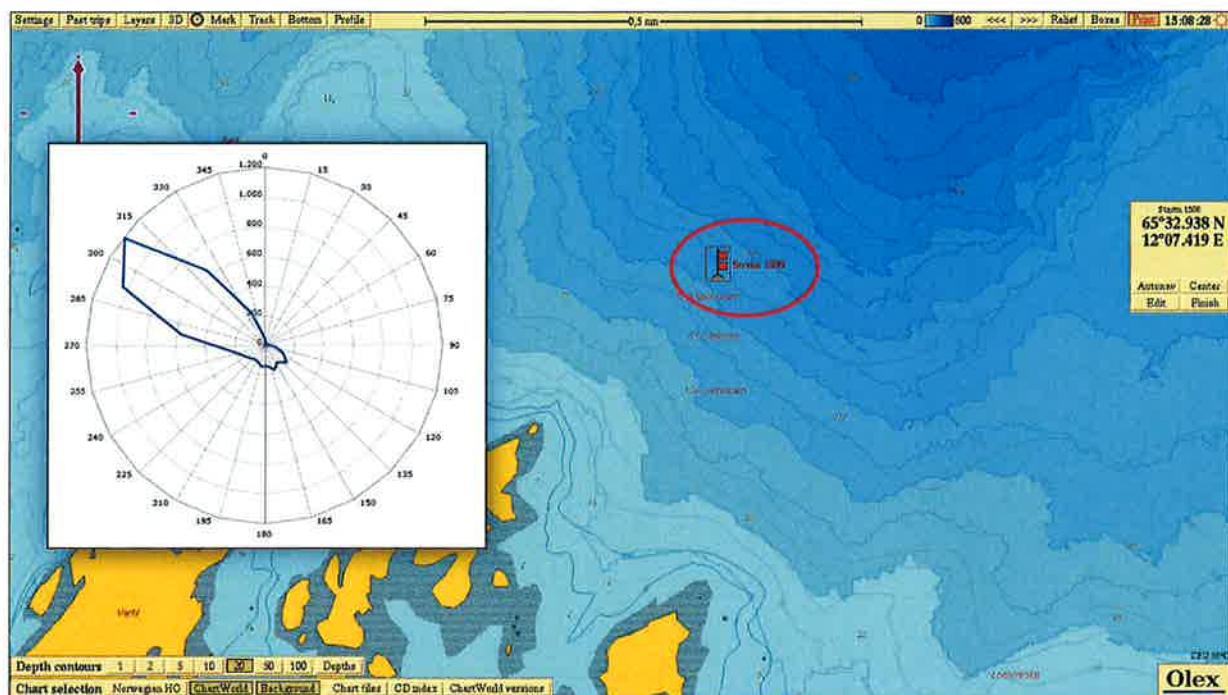
Figur 2. Plassering av strømmåler (flagg innenfor rødsirkel). Vanntransport ved punkt for strømmåling, strømrosor viser gjennomsnittlig vannutskiftning i forhold til retning per dag 129m (bunn).

Hovedtransport av vannmasser går mot vest-nordvest på bunn. Progressiv vektor viser at en partikkel over tid vil transporteres i en vest-nordvestlig retning på bunnen. Neumanns parameter på 129 meters dyp (bunn) ble klassifisert som stabil basert etter Rådgivende biologer AS sin klassifisering av ulike strømforhold.

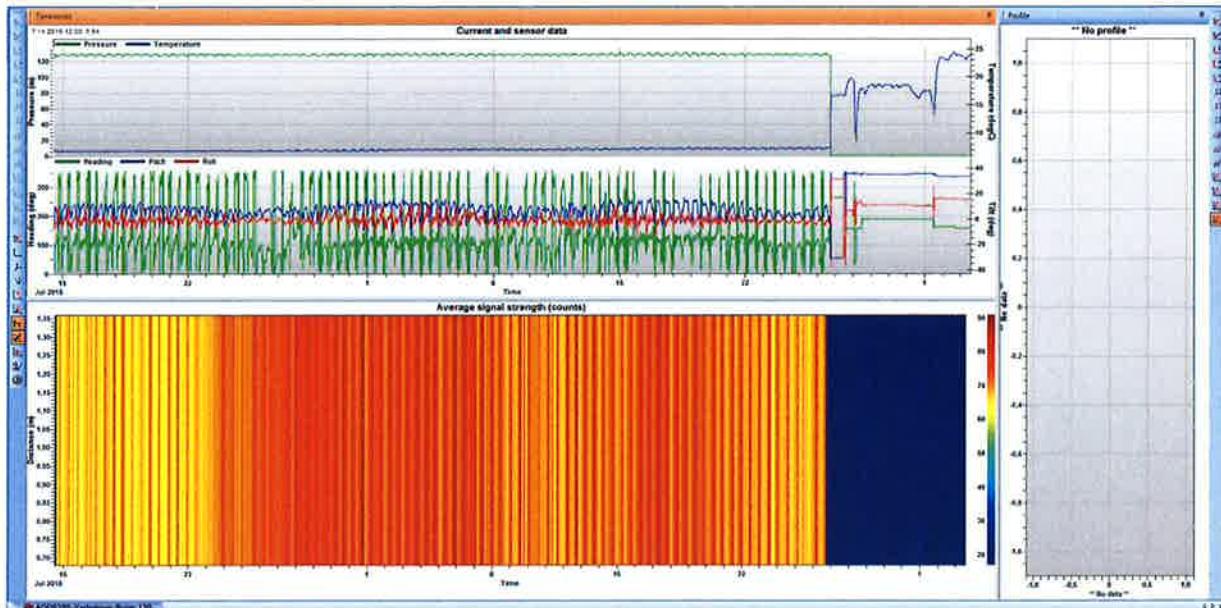
Figur 3.Oversikt utsettsdyp m.m. for profilerende doppler.

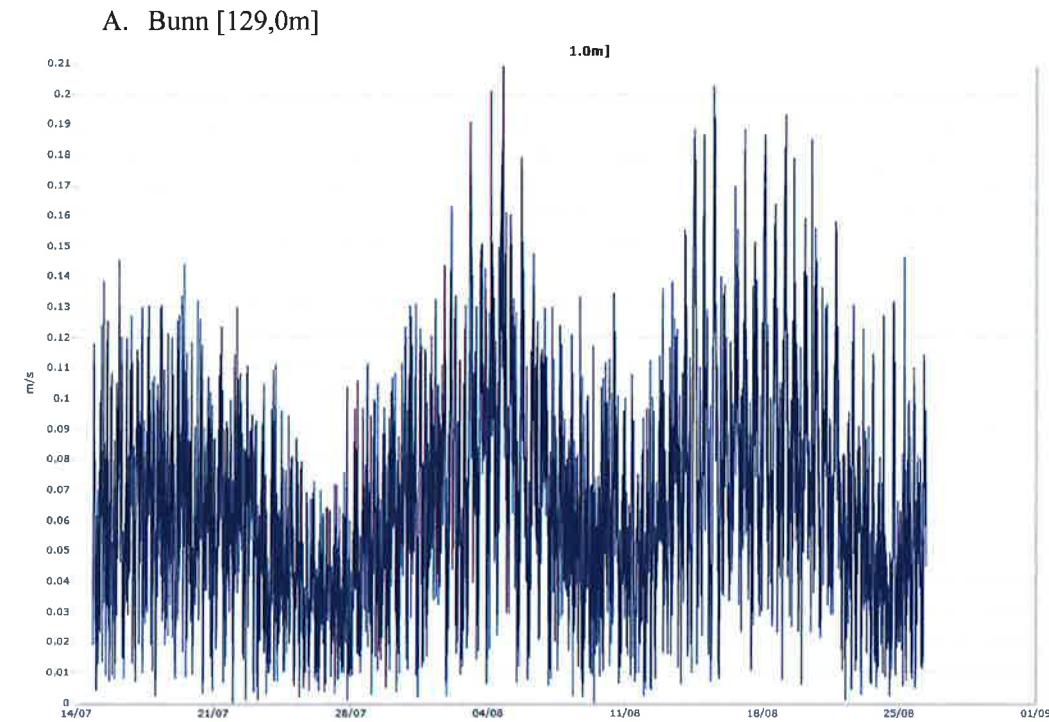
Figur 5 A. Den gjennomsnittlige strømhastigheten i forhold til retning. Alle verdier er i m/s.

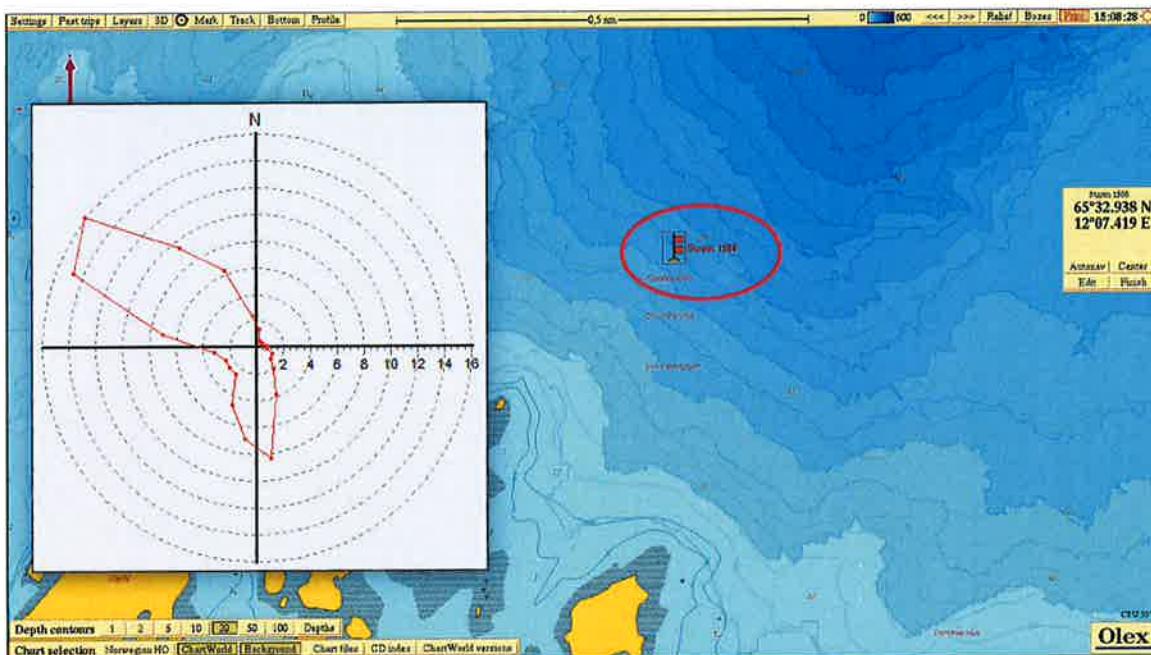
Figur 2. Plassering av strømmåler (rød sirkel). Vanntransport ved punkt for strømmåling, strømrosor viser transport av vann ved 50 m.

Hovedtransporten av vannmassene går mot vest-nordvest og noe sør på 50 meters dyp. På 15 meters dyp viste progressiv vektor en samlet transport i en vest-nordvest retning. Retningsstabiliteten på strømmen er stabil på 50 meters dyp med en Neumanns parameter på 0,449.

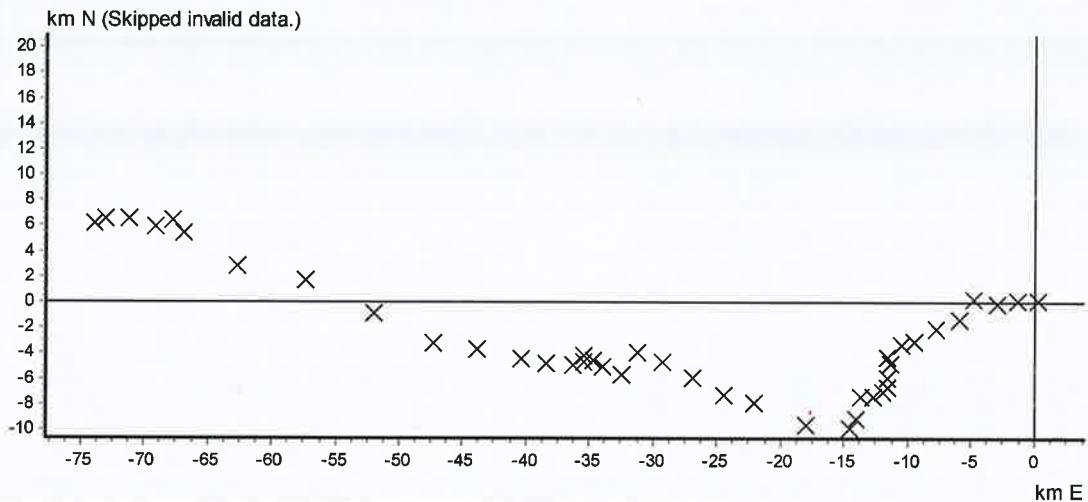
Neumann parameter: 0.449 Rest speed: 2.1 cm/s
 Average speed: 4.6 cm/s Rest direction: 275 deg.

Tabell 8. Stick-diagram: Strømretning og strømstyrke i måleperioden.

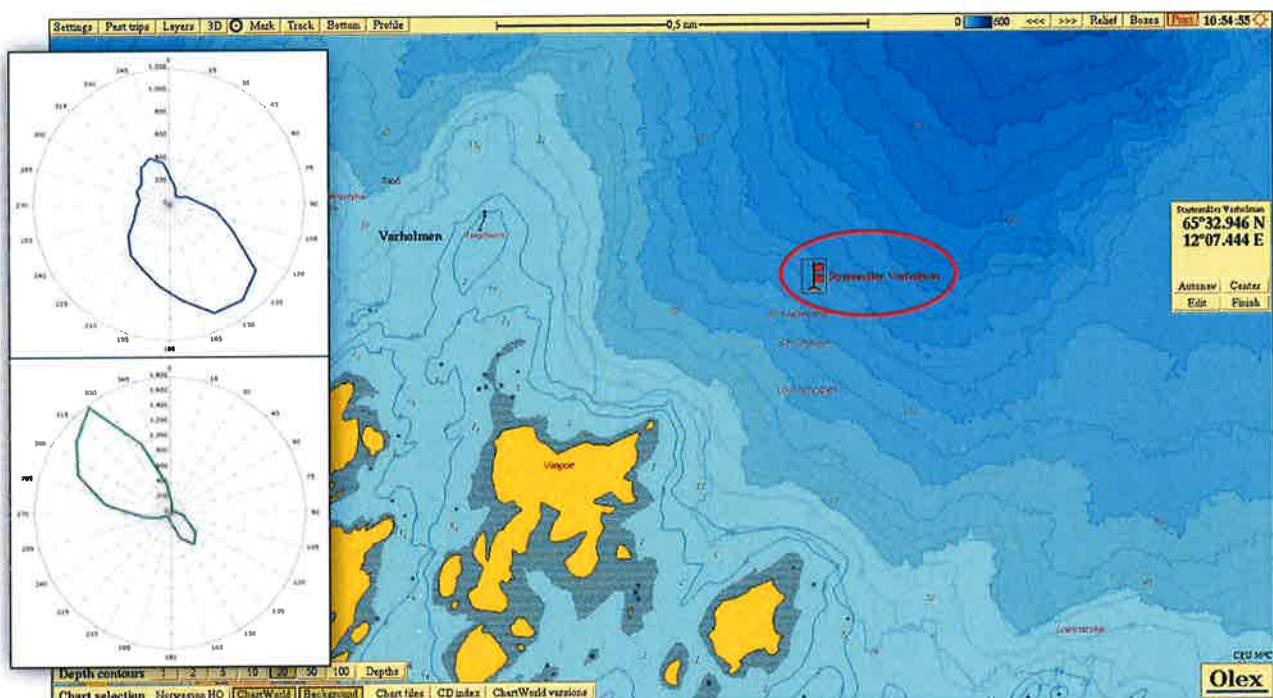
Figur 2. Plassering av strømmåler (rød sirkel). Vanntransport ved punkt for strømmåling, strømrosor viser gjennomsnittlig vannutskiftning i forhold til retning per dag ved (fra topp) 5 og 15 m.

Hovedtransport av vannmassene går hovedsakelig mot sør-sørøst og nordvest på henholdsvis 5 og 15 meters dyp. Størst vannutskiftning i forhold til retning var ved 135-165° på 5 meters dyp og 300-345° på 15 meters dyp. Neumanns parameter var middels stabil på 5 meters dyp og stabil på 15 meters dyp basert etter Rådgivende Biologer AS sin klassifisering av ulike strømforhold.

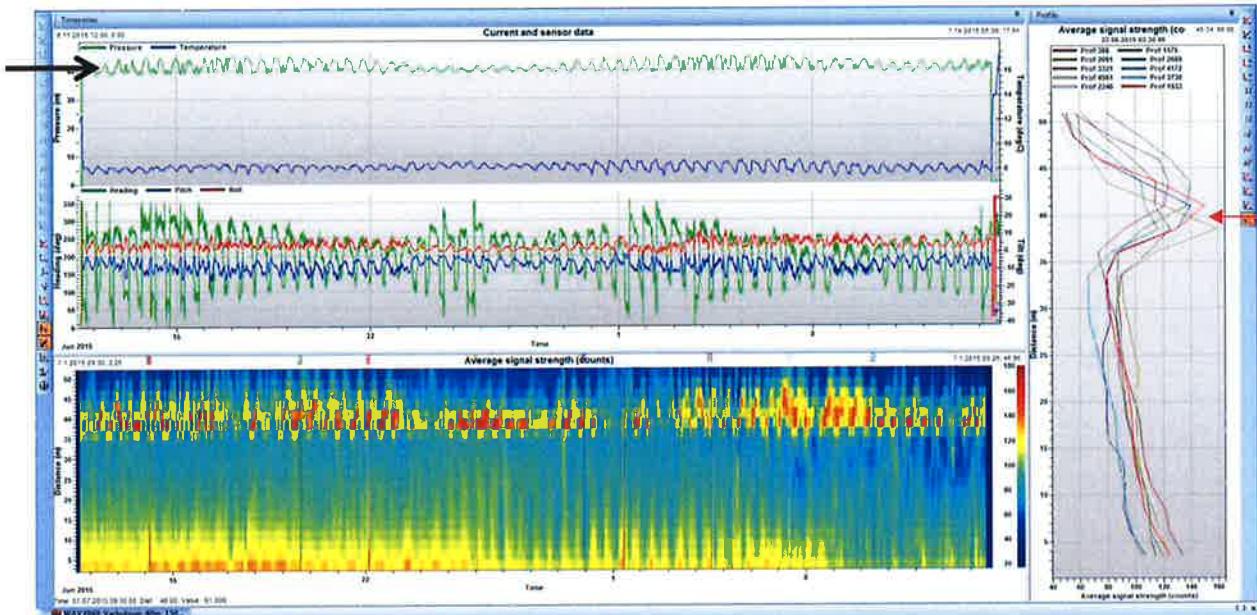
Figur 3. Oversikt utsettsdyp m.m. doppler.

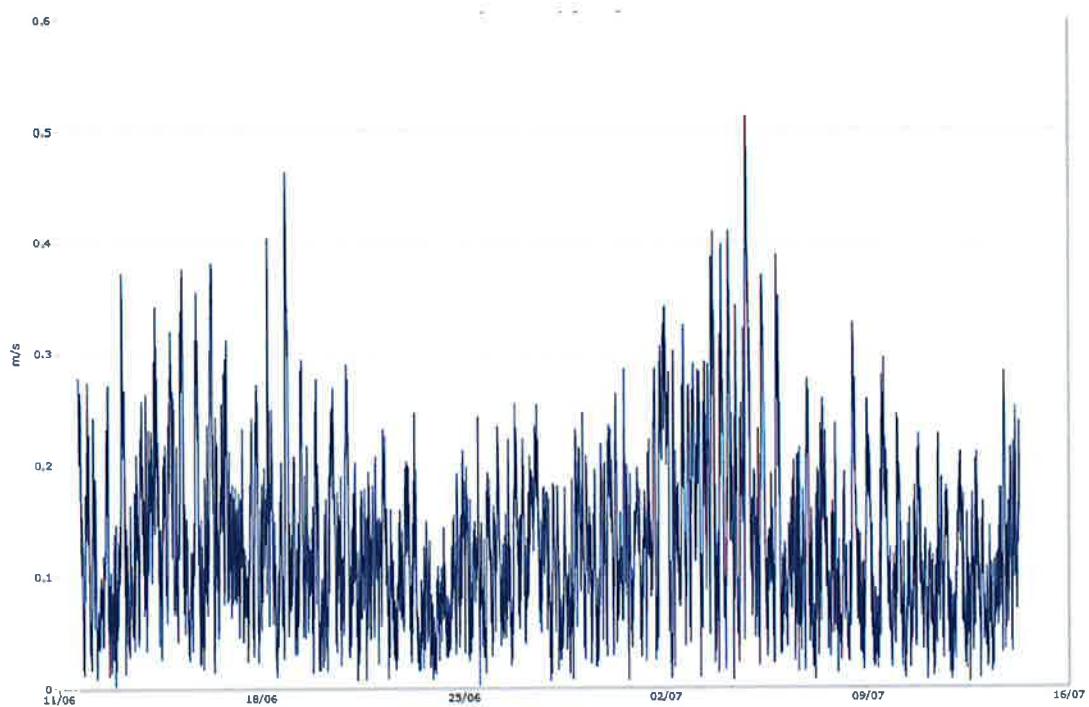
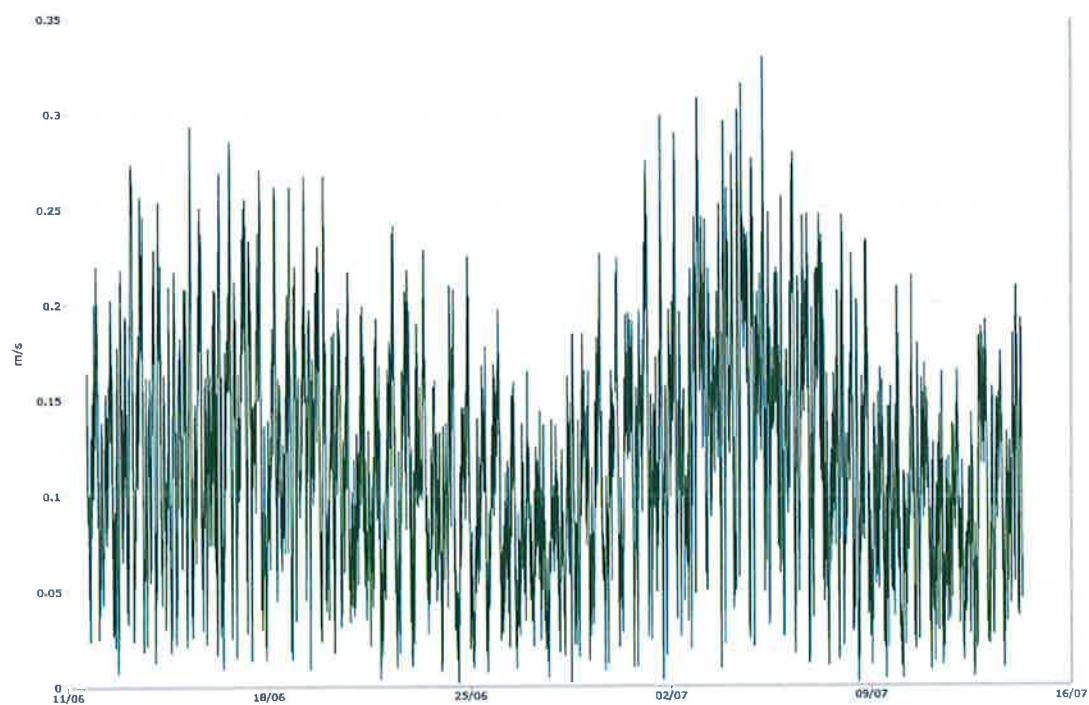
Figur 4 A og B. Tidsdiagram for strømstyrken uavhengig av retning. Alle verdier er i m/s.

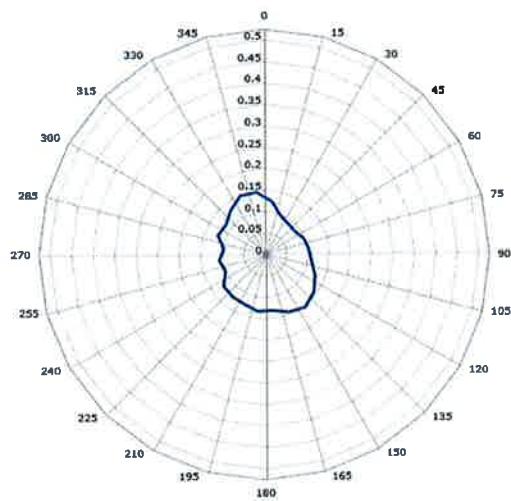
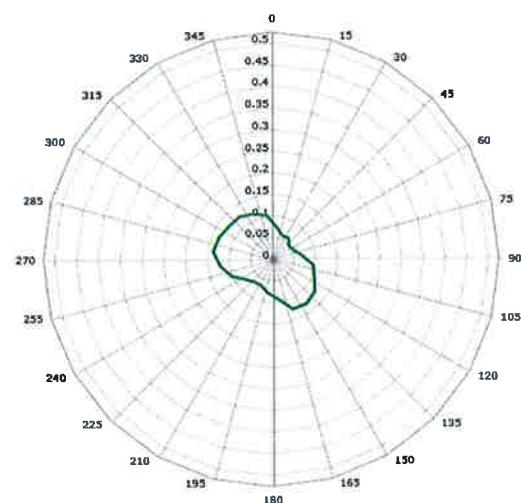
Figur 5 A og B. Den gjennomsnittlige strømhastigheten i forhold til retning. Alle verdier er i m/s.

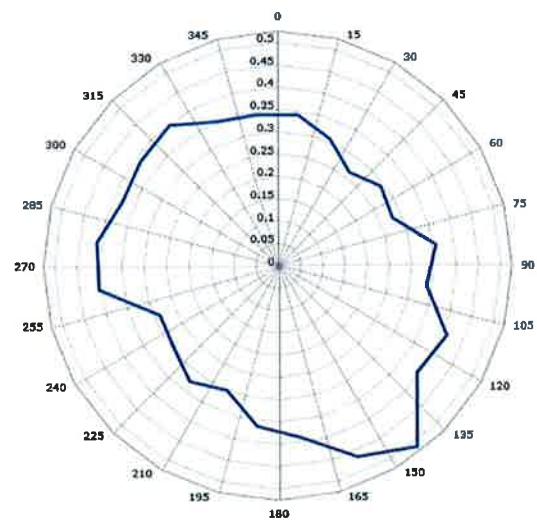
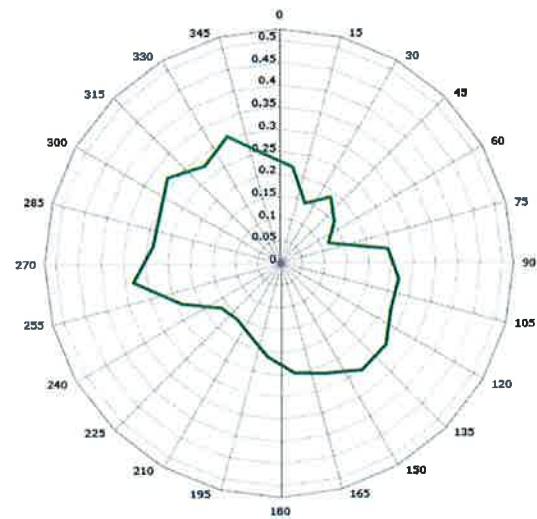
Figur 6 A og B. Maksimal strømhastighet i forhold til retning. Alle verdier er i m/s.

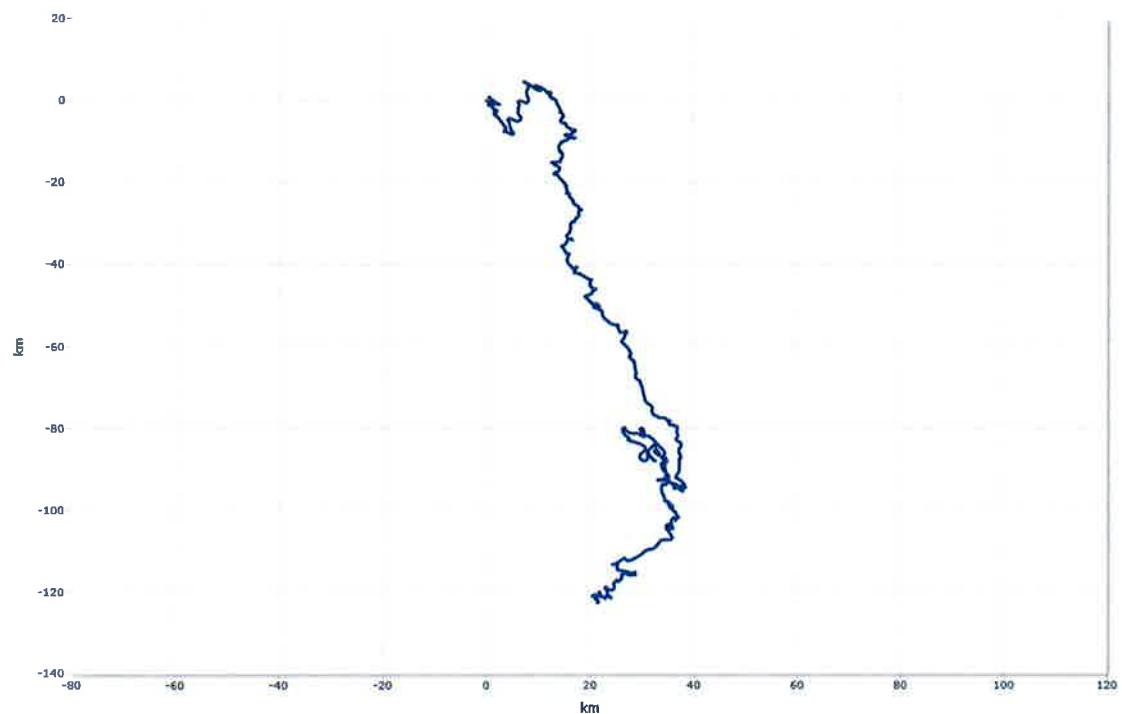
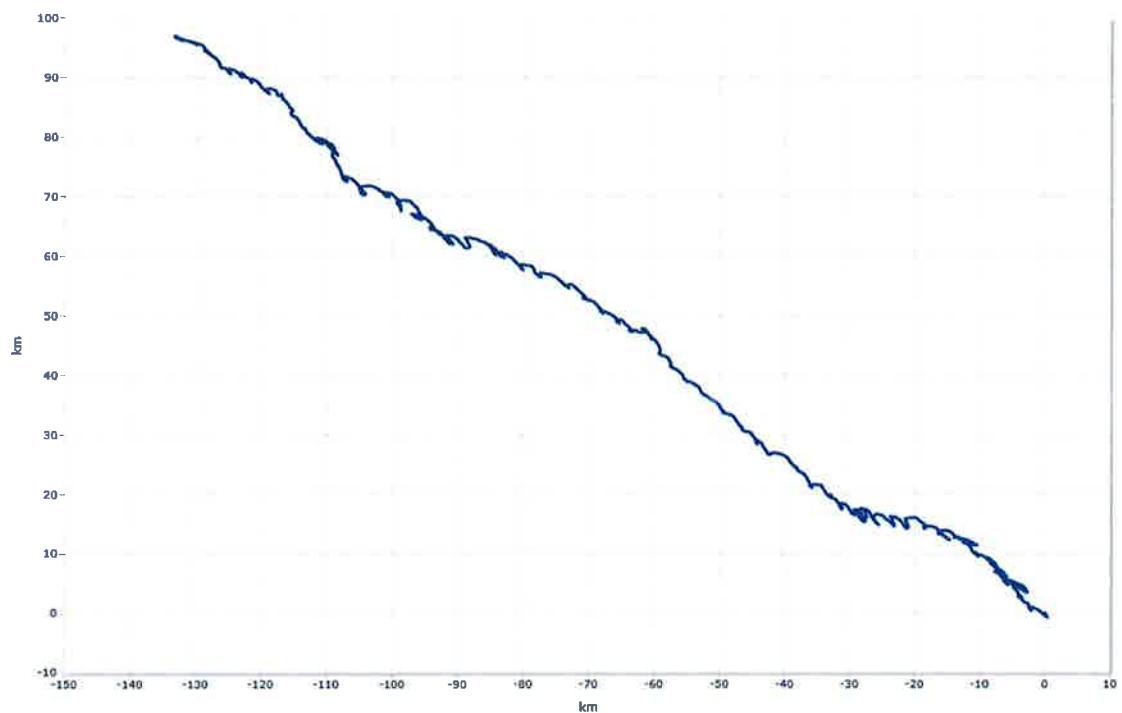
Figur 11 A og B. Progressiv vektor: Viser hvilken vei en tenkt partikkel vil drive over tid for hele perioden

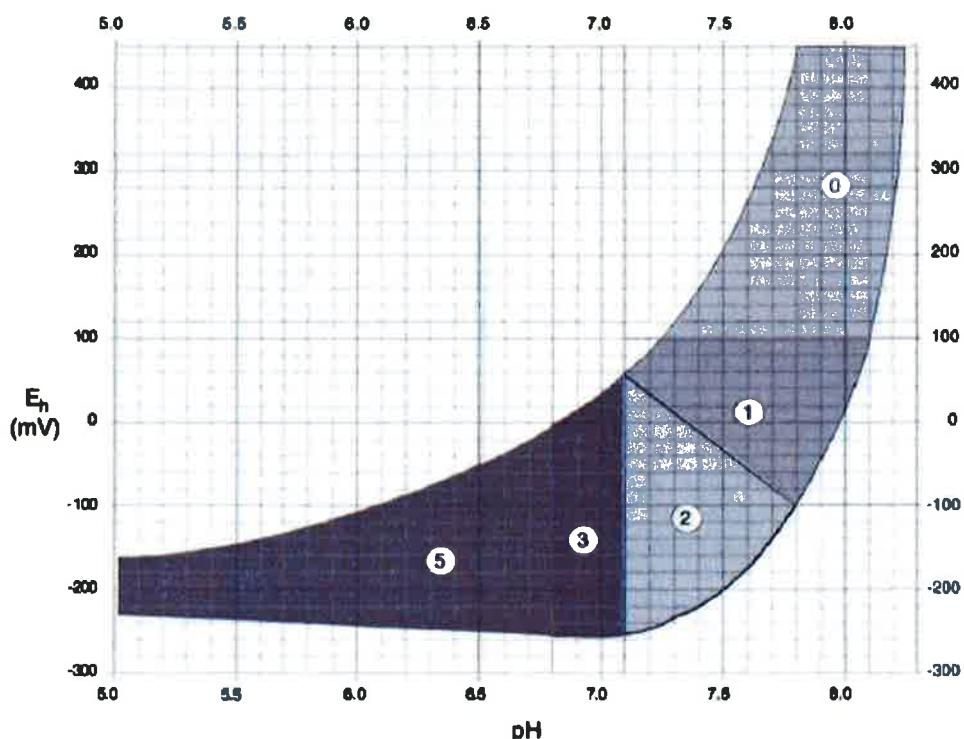
Inspeksjonslukene på grabben gjør det mulig å måle pH/Eh uten at sedimentet blir påvirket nevneverdig av oksygen. Avlesning av pH/Eh gis poeng etter graf i Figur D.1 i NS 9410:2016 (figur 3).

Figur 3. Poengavlesing på grunnlag av redokspotensialet (Eh) og pH (Figur D.1, NS 9410:2016).

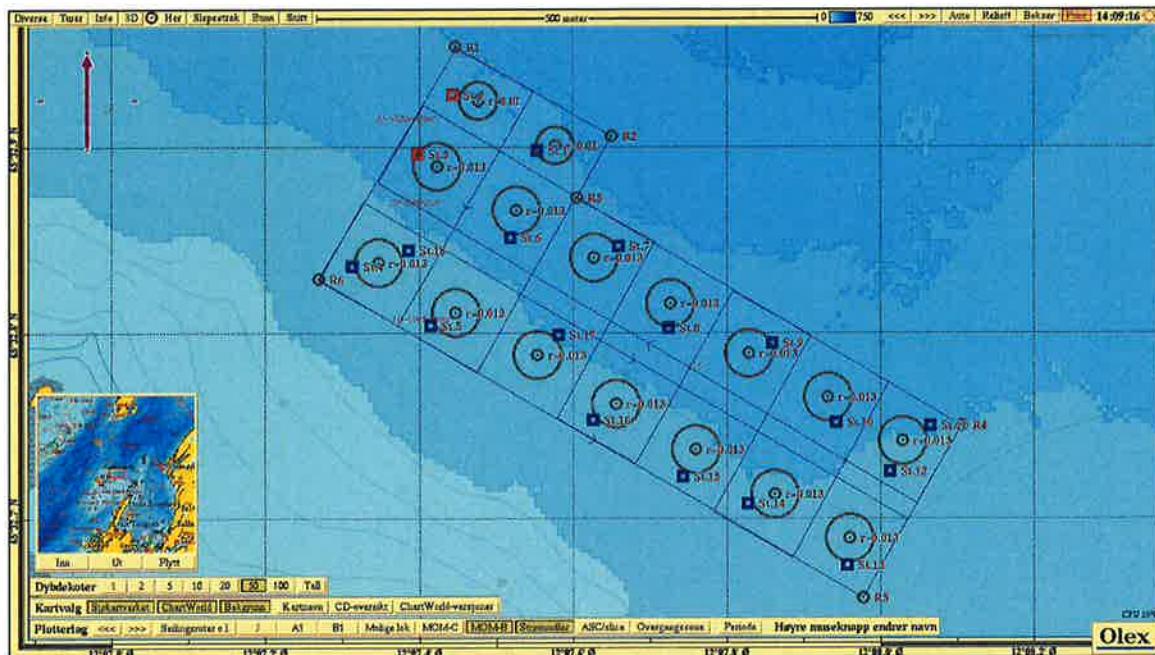
Figur 6. Topografisk kart (nordlig orientering) med avmerking av anlegg og prøvestasjoner. Blå firkant; Tilstand 1, Grønn firkant; Tilstand 2, Gul firkant; Tilstand 3, Rød firkant; Tilstand 4.

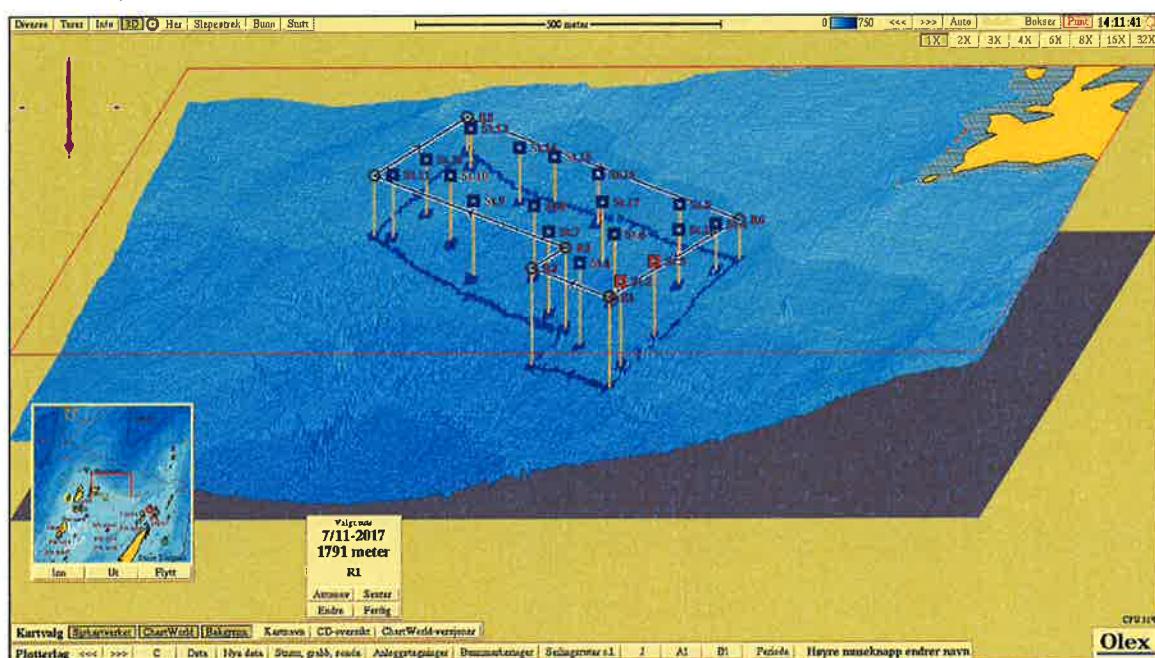
Figur 7. 3D visning (Sørlig orientering) av planlagt anleggsramme på Varholmen og prøvestasjoner.

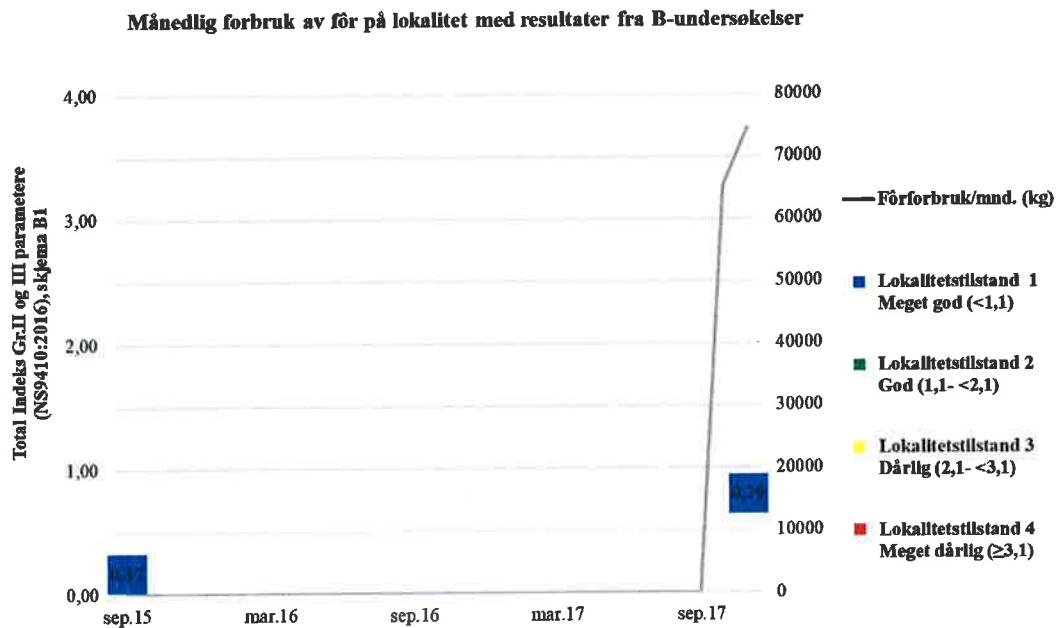
Figur 8. Fôrforbruk på lokaliteten samt resultater fra inneværende og tidligere B-undersøkelser ved lokalitet.
