# **B-undersøkelse ved Stortorgnes i Brønnøy kommune, september 2021 og november 2024**

**MOWI Seawater Norway AS**

**Etter Norsk Standard NS 9410: 2016**

**AQUA KOMPETANSE AS**

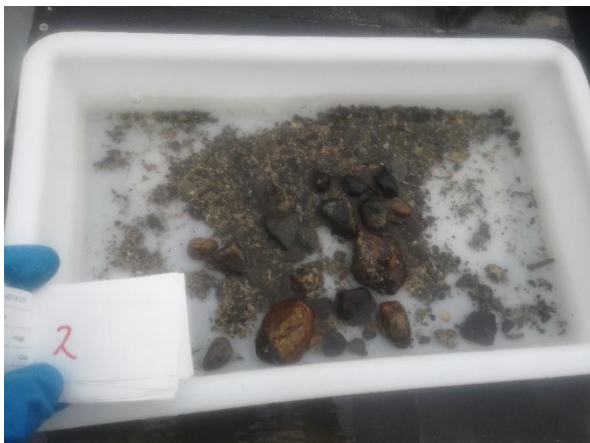
**Figur 7:** Bilde som viser sedimentet fra stasjon 2. Sedimentet besto av silt, sand, grus og skjellsand. Foto: Aqua Kompetanse AS.

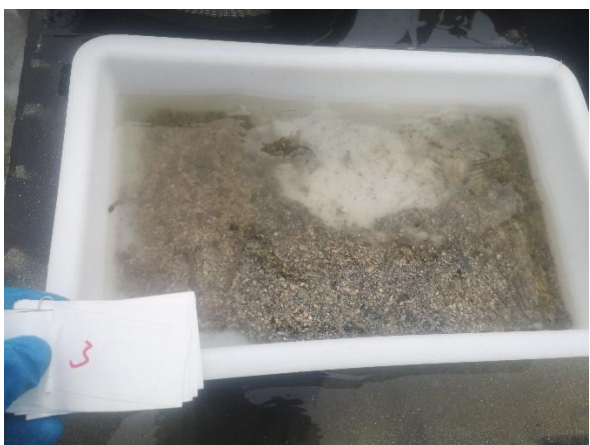
**Figur 8:** Bilde som viser sedimentet fra stasjon 3. Sedimentet besto av silt, sand og skjellsand. Foto: Aqua Kompetanse AS.

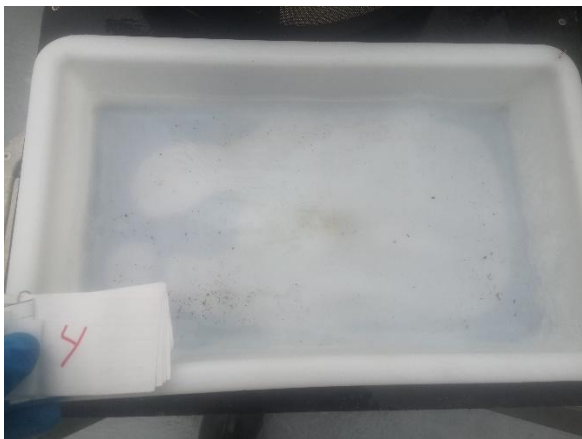
**Figur 9:** Bilde som viser grabbinnhold fra stasjon 4. Det ble ikke registrert sediment, kun fjellbunn. Foto: Aqua Kompetanse AS.

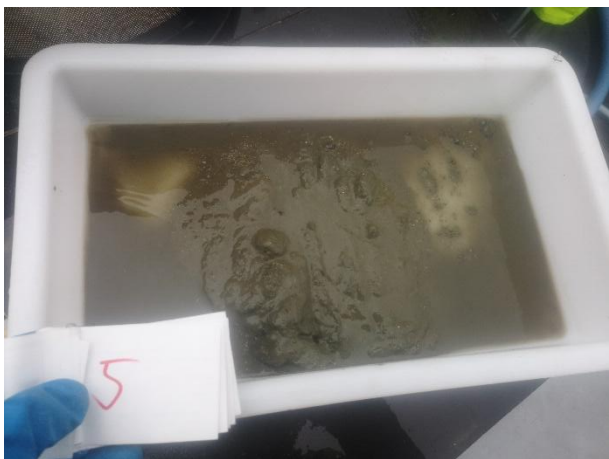
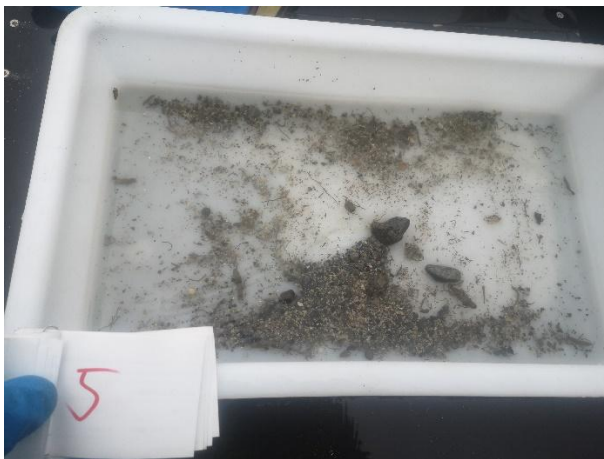
**Figur 10:** Bilder som viser sedimentet fra stasjon 5 før og etter siling. Sedimentet besto av silt, sand og skjellsand. Foto: Aqua Kompetanse AS.

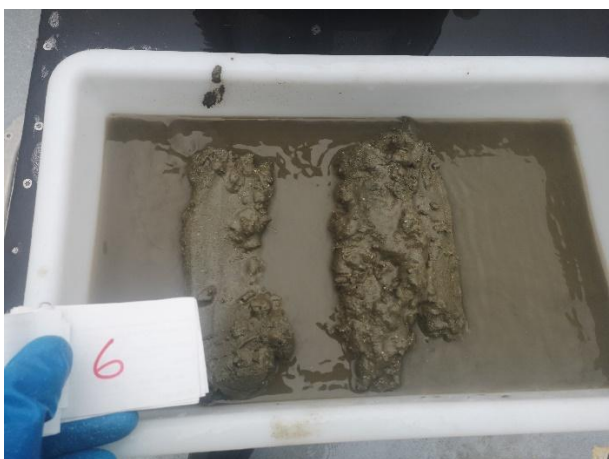
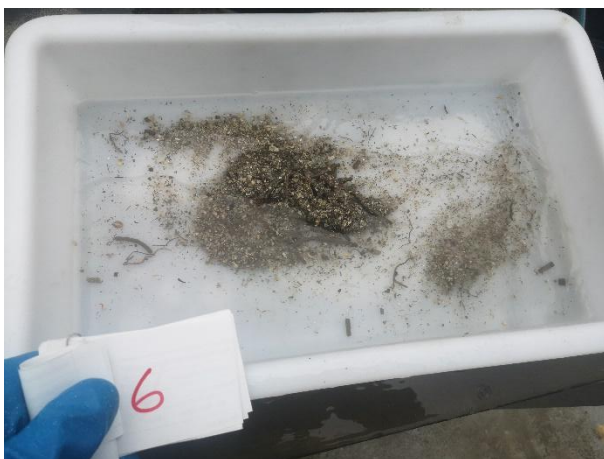
**Figur 11:** Bilder som viser sedimentet fra stasjon 6 før og etter siling. Sedimentet besto av silt, sand og skjellsand. Foto: Aqua Kompetanse AS.

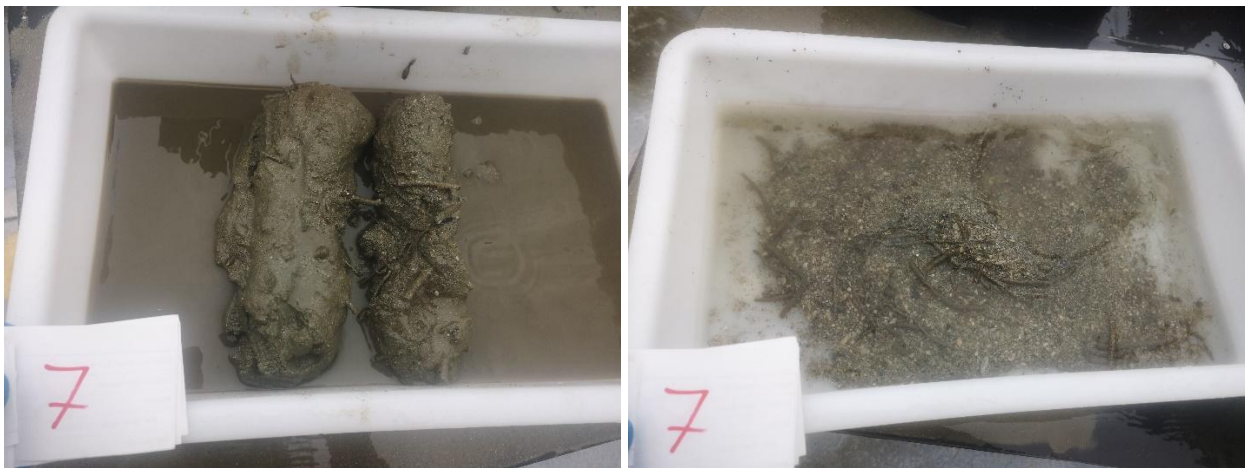
**Figur 12:** Bilder som viser sedimentet fra stasjon 7 før og etter siling. Sedimentet besto av silt, sand og skjellsand. Foto: Aqua Kompetanse AS.

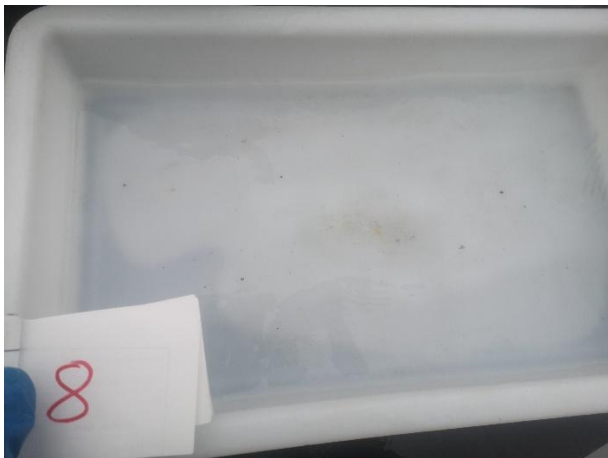
**Figur 13:** Bilde som viser grabbinnhold fra stasjon 8. Det ble ikke registrert sediment, kun fjellbunn. Foto: Aqua Kompetanse AS.

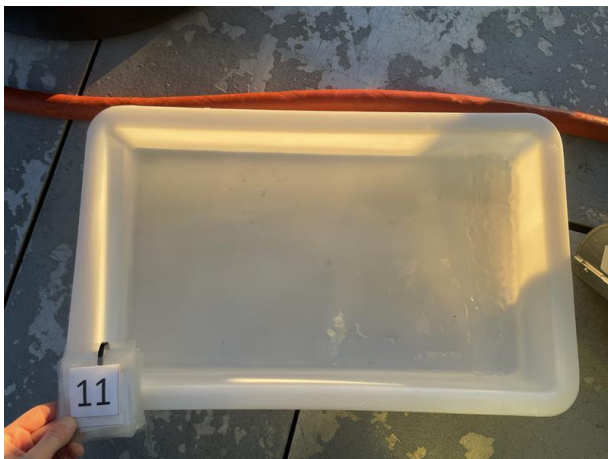
**Figur 15:** Bilde som viser grabbinnhold fra stasjon 11. Det ble ikke registrert sediment, kun fjellbunn. Foto: Aqua Kompetanse AS.

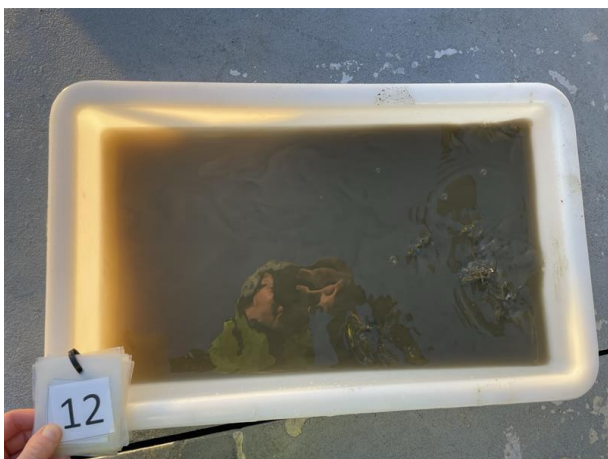
**Figur 16:** Bilder som viser sedimentet fra stasjon 12 før og etter siling. Sedimentet besto av silt, sand og grus. Foto: Aqua Kompetanse AS.

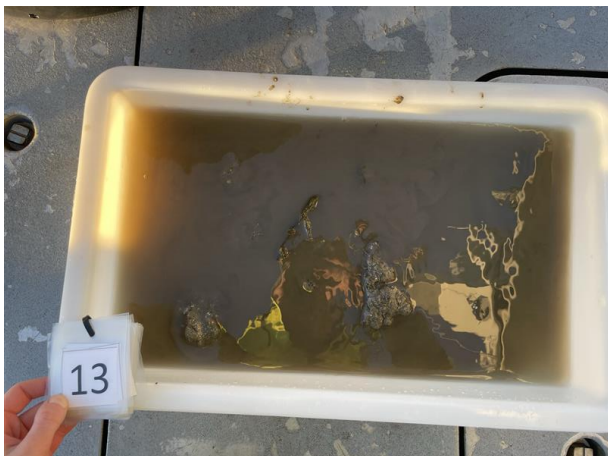
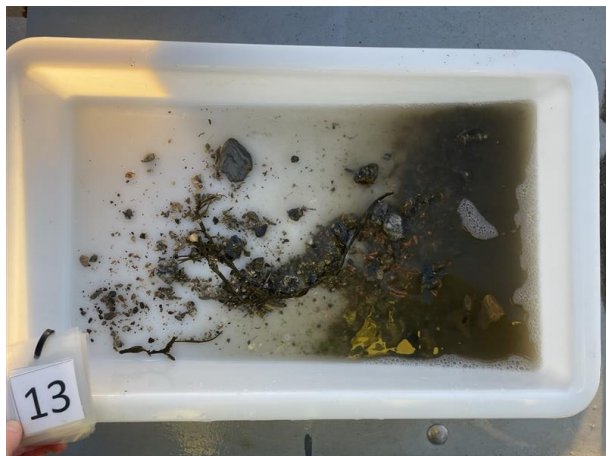
**Figur 17:** Bilder som viser sedimentet fra stasjon 13 før og etter siling. Sedimentet besto av silt, sand og grus på steinbunn. Foto: Aqua Kompetanse AS.
