# Visuell undersøkelse

**Codfarm AS**

**Ny lokalitet - Ramnbergvika**

**110207888-3017-02-002**

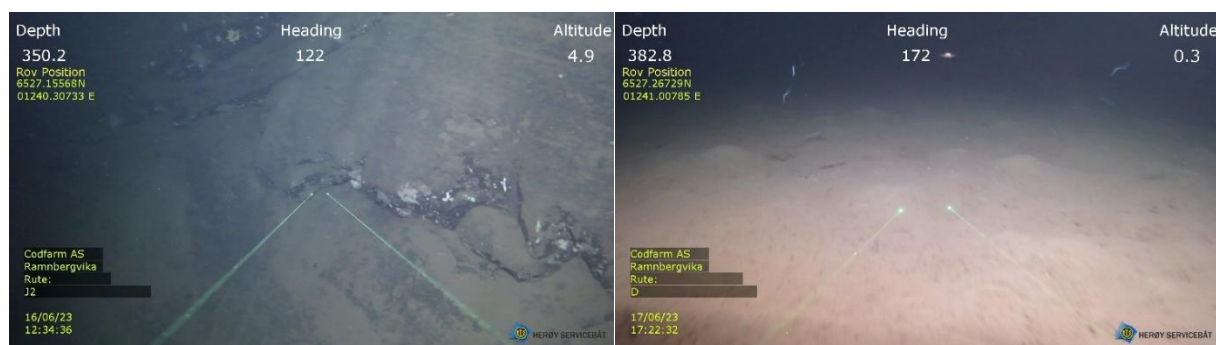
**Bilde 3.2.1:** Illustrasjon av typisk substrat i området. Bilde til venstre viser bergvegg med noe lett dekke av bløtt sediment. Bilde til høyre viser silt og leire på flaten mot bunn av fjorden med hint av gravende megafauna og bioturbasjon.

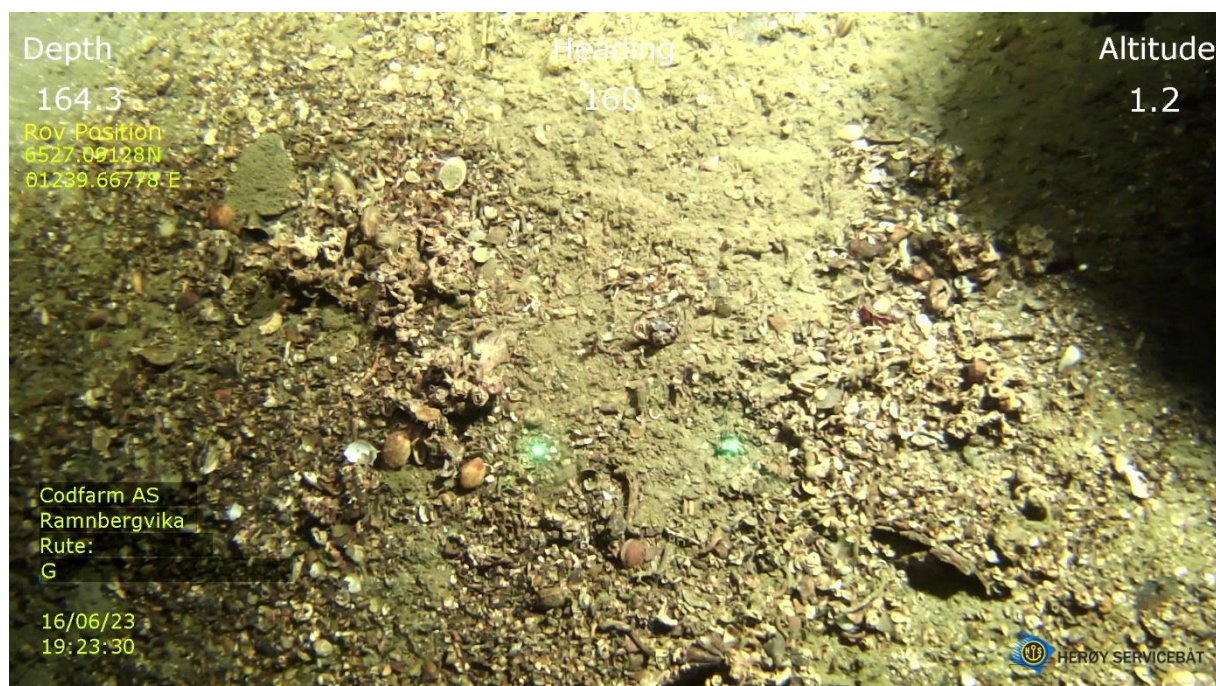
I skråningene ble det gjort observasjoner av substrat og nedfallsrester som så ut til å være dannet av masser med døde skjell og andre kalkdannende organismer. ROV gikk nærmere for å undersøke om det kunne bestå av korallrester, men dette så ikke ut til å være tilfellet, som illustrert i bilde 3.4.4.

**Bilde 3.3.4:** Observasjoner av substrat bestående av kalkdannende organismer slik som skjell og kalkrørsormer ble sett flere steder i området. Disse ble nærmere inspisert for å utelukke forekomst av korallgrus.
