## B-undersøkelse ved Mortenøy i Brønnøy kommune, januar 2025

MOWI Seawater Norway AS

**Etter Norsk Standard NS 9410: 2016**

| Bakgrunn for undersøkelse: forundersøkelse i forbindelse med arealendring | | |

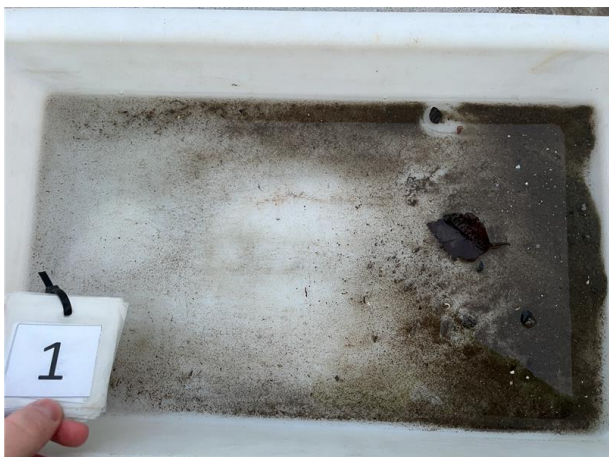
**Figur 6:** Bilde som viser sedimentet fra stasjon 1. Sedimentet besto av strø og silt på steinbunn Foto: Aqua Kompetanse AS.

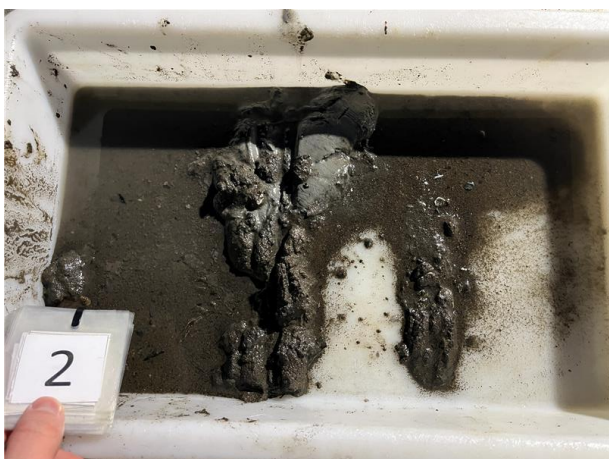
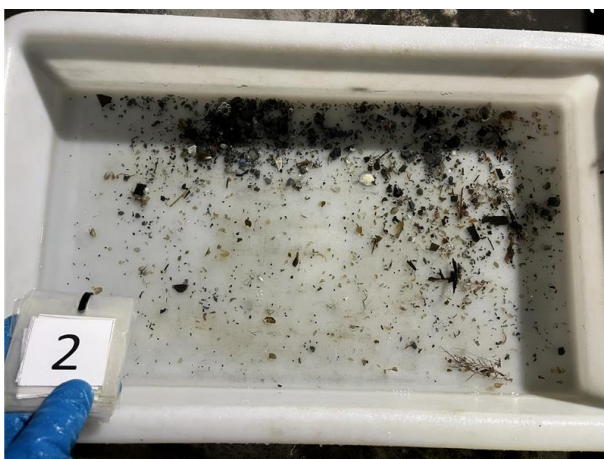
**Figur 7:** Bilder som viser sedimentet fra stasjon 2 før og etter siling. Sedimentet besto av leire og silt på fjellbunn. Foto: Aqua Kompetanse AS.

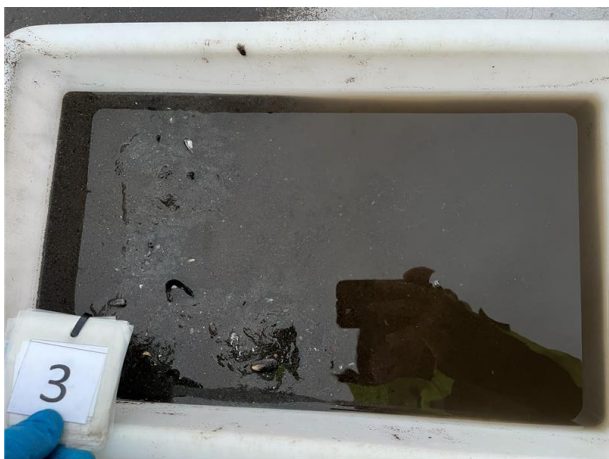
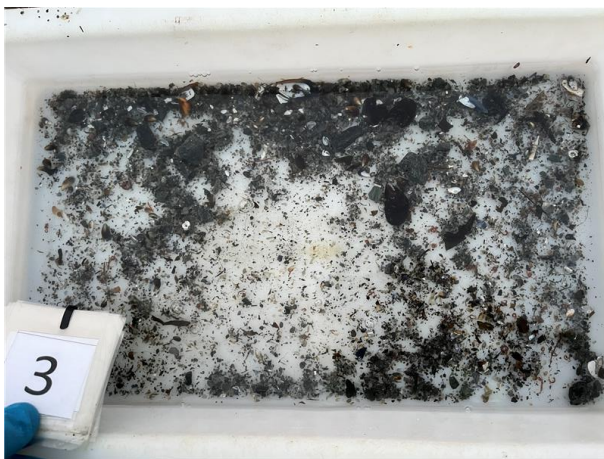
**Figur 8:** Bilder som viser sedimentet fra stasjon 3 før og etter siling. Sedimentet besto av silt, sand og grus på steinbunn. Foto: Aqua Kompetanse AS.

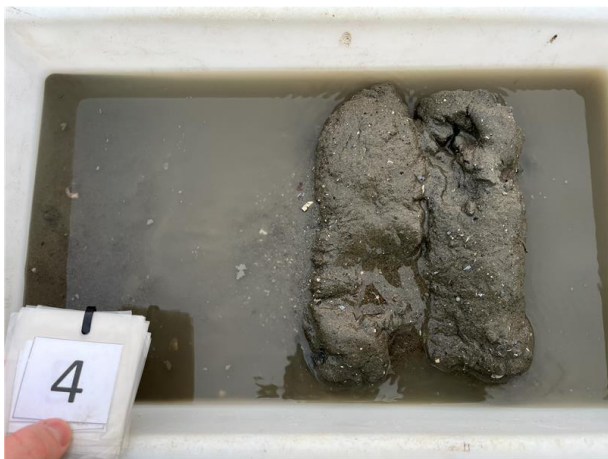
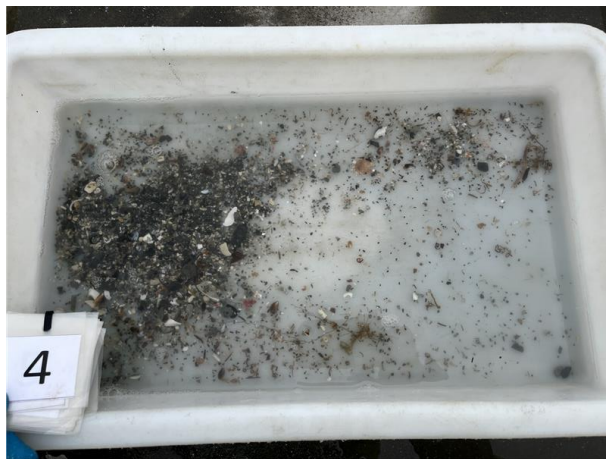
**Figur 9:** Bilder som viser sedimentet fra stasjon 4 før og etter siling. Sedimentet besto av silt, sand og grus. Foto: Aqua Kompetanse AS.

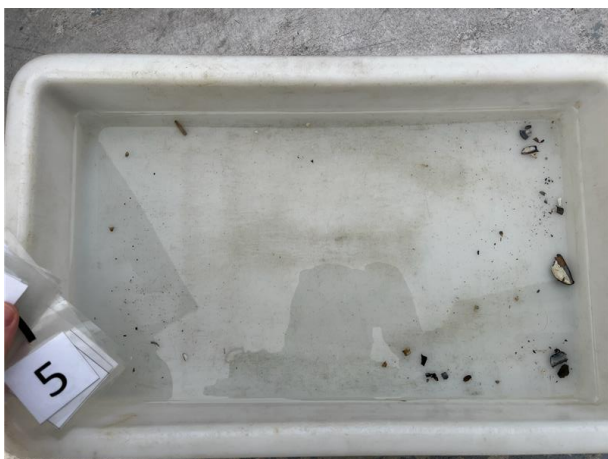
**Figur 10:** Bilde som viser grabbinhold fra stasjon 5. Det ble ikke registrert sediment ved stasjonen, kun fjellbunn. Foto: Aqua Kompetanse AS.

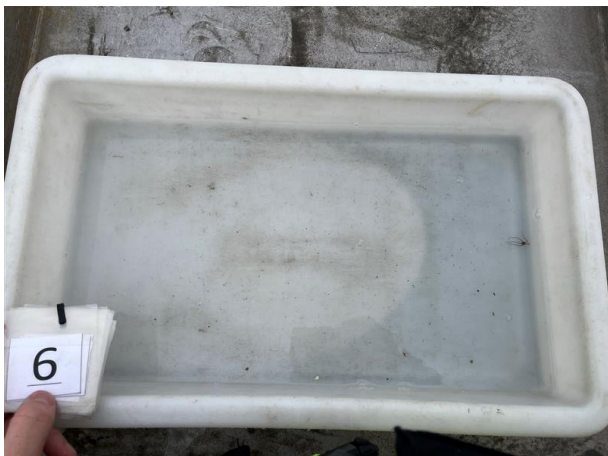
**Figur 11:** Bilde som viser grabbinhold fra stasjon 6. Det ble ikke registrert sediment ved stasjonen, kun fjellbunn. Foto: Aqua Kompetanse AS.

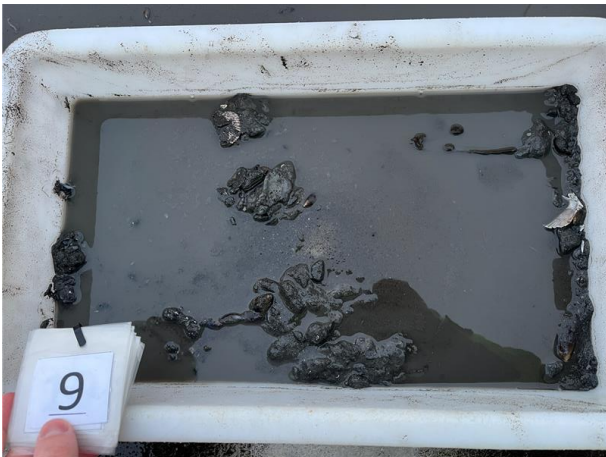
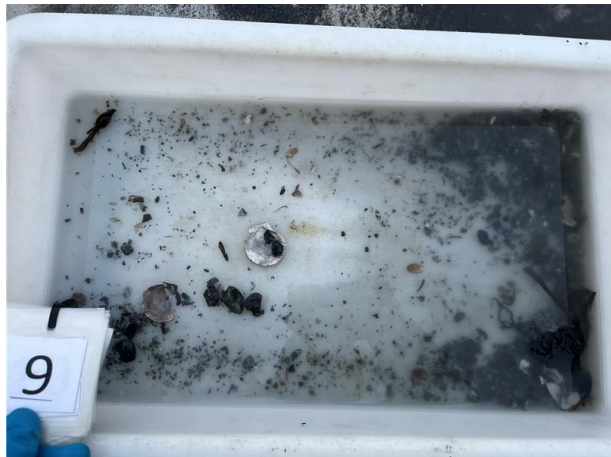
**Figur 13:** Bilder som viser sedimentet fra stasjon 9 før og etter siling. Sedimentet besto av leire, silt og grus på fjellbunn. Foto: Aqua Kompetanse AS.

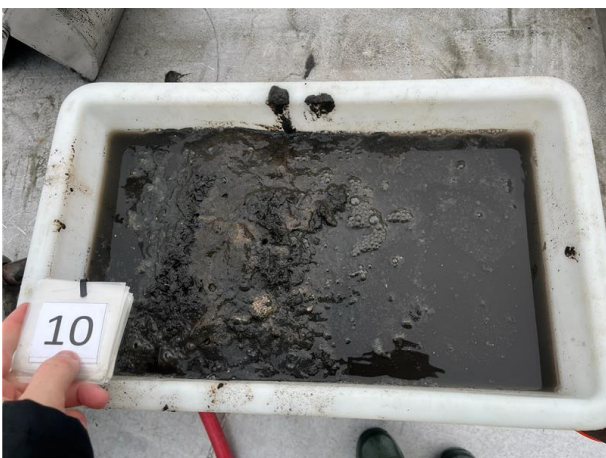
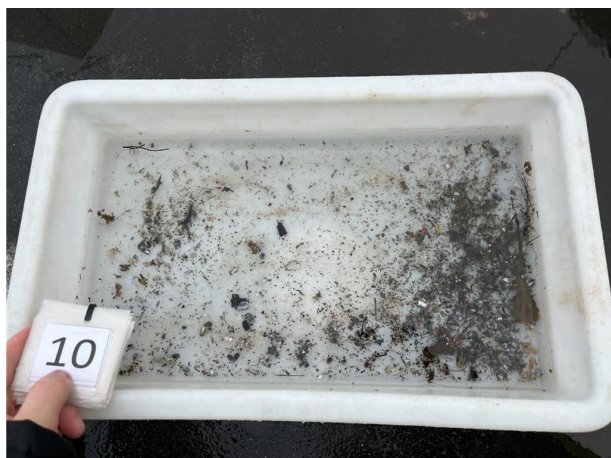
Det ble registrert gassbobler ved stasjon 10, og slamdannelse ved denne og én stasjon til (stasjon 3). Små mengder slam ble også registrert ved stasjon 9. Misfarging ble registrert ved fem av femten stasjoner. Stasjon 10 hadde sterk lukt og stasjon 9 hadde noe lukt. De øvrige stasjonene hadde normal lukt. Konsistensen var fast ved elleve stasjoner, myk ved tre stasjoner og løs ved stasjon 10. Grabbvolumet var under  $\frac{1}{4}$  ved tretten av stasjonene, mellom  $\frac{1}{4}$  og  $\frac{3}{4}$  ved én stasjon, og over  $\frac{3}{4}$  ved én stasjon. Tilstanden på de sensoriske registreringene ble 1, med en indeksverdi på 0,53 poeng.

Denne undersøkelsen omfatter en forundersøkelse i forbindelse med arealendring ved den etablerte lokaliteten Mortenøy. Resultatene viser svært god tilstand ved samtlige stasjoner, med unntak av stasjon 9 og 10 som får henholdsvis god og svært dårlig tilstand. Stasjon 10 utpeker seg med gassbobler, misfarget sediment, mye lukt og slamlag, og kan indikere et lokalt oppsamlingspunkt for organiske partikler. Redusert tilstand ved stasjon 10 støttes også av lave elektrokjemiske målinger. Fire andre stasjoner har også misfarget sediment, og stasjon ni har noe lukt, ellers observeres liten grad av påvirkning fra den eksisterende anleggsvirksomheten. Det bør nevnes at området har en stor forekomst av hardbunn som stein og fjell, noe som gjør elektrokjemiske målinger utfordrende ved de fleste stasjonene. Fravær av disse målingene gir et mindre representativt bilde av tilstanden ved enkeltstasjoner og lokaliteten som helhet.

**Figur 14:** Bilder som viser sedimentet fra stasjon 10 før og etter siling. Sedimentet besto av silt. Det ble registrert rester av fôr og fekalier ved stasjonen. Foto: Aqua Kompetanse AS.

Stasjon 1-13 sammenfaller med samme stasjoner som i den alternative B-undersøkelsen ved maks belastning i 2023 (stasjon 1 og 13 har byttet plass i denne undersøkelsen; Matland, 2023) og den oppfølgende alternative B-undersøkelsen i 2022 (Fredriksen, 2023). Undersøkelsen i 2023 viste også grad av påvirkning ved enkeltstasjoner, hvor stasjon 7, 10 og 11 fikk svært dårlig tilstand. De øvrige stasjonene fikk svært god eller god tilstand. Ett belastet bunnmiljø ble også registrert ved undersøkelsen i 2022. En økning av arealet, men uendret MTB, vil kunne bidra positivt ved at partikler fra anleggsvirksomheten lettere spres med spredningsstrømmen og reduserer belastningen på enkeltstasjoner. Oppfølgende undersøkelser etter en eventuell arealendring vil kunne gi bedre indikasjoner på dette. Totaltilstanden i denne undersøkelsen blir 1 – meget god, med en indeksverdi på 0,60. Da dette er en forundersøkelse, skal neste B-undersøkelse utføres ved neste maksimale belastning jamfør **Tabell 7**.

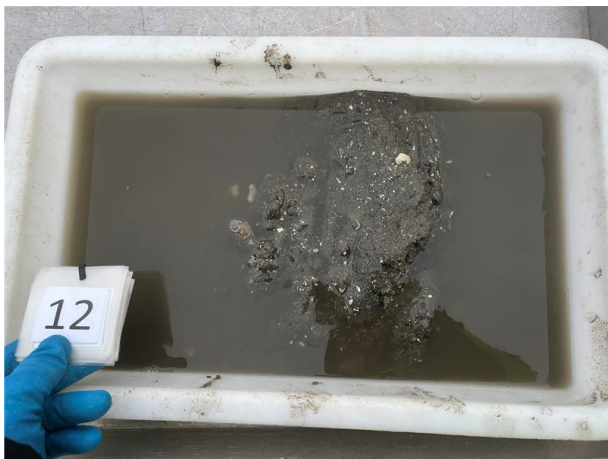
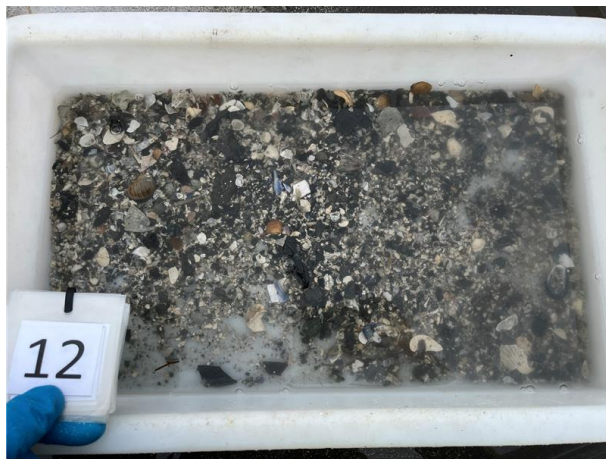
**Figur 15:** Bilder som viser sedimentet fra stasjon 12 før og etter siling. Sedimentet besto av sand, grus og skjellsand. Foto: Aqua Kompetanse AS.

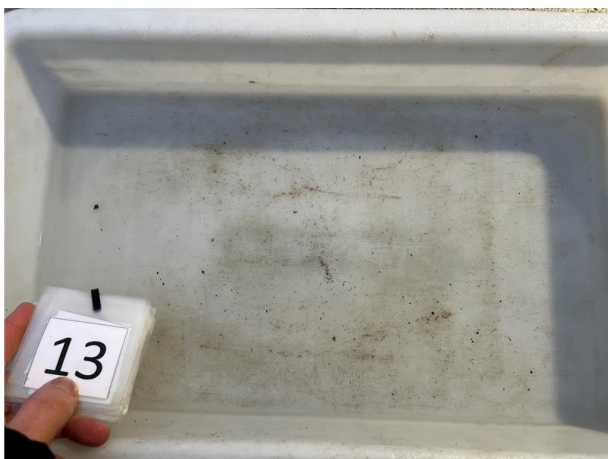
**Figur 16:** Bilde som viser sedimentet fra stasjon 13. Sedimentet besto av strø av silt på fjellbunn. Foto: Aqua Kompetanse AS.

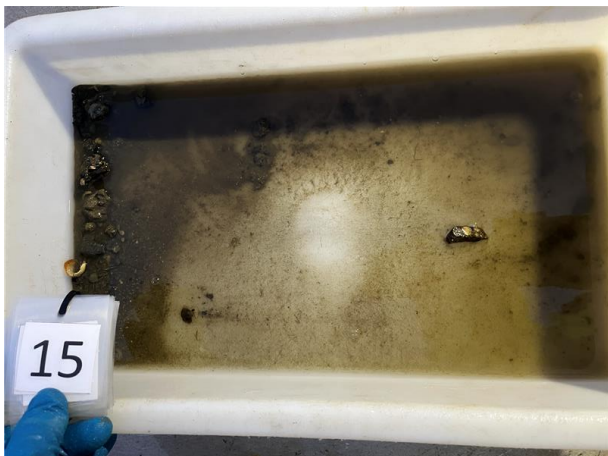
**Figur 17:** Bilder som viser sedimentet fra stasjon 15 før og etter siling. Sedimentet besto av leire og grus på steinbunn. Foto: Aqua Kompetanse AS.
