**Marine Harvest Norway AS 959352887 - søknad om arealendring av lokalitet 13000 Slåttvika i
Brønnøy kommune**

Marine Harvest Norway AS 959352887 - søknad om arealendring av lokalitet 13000 Slåttvika i Brønnøy kommune - oversendelse av søknad til offentlig utlysning og kommunal behandling

Søknadsskjema for akvakultur i flytende anlegg

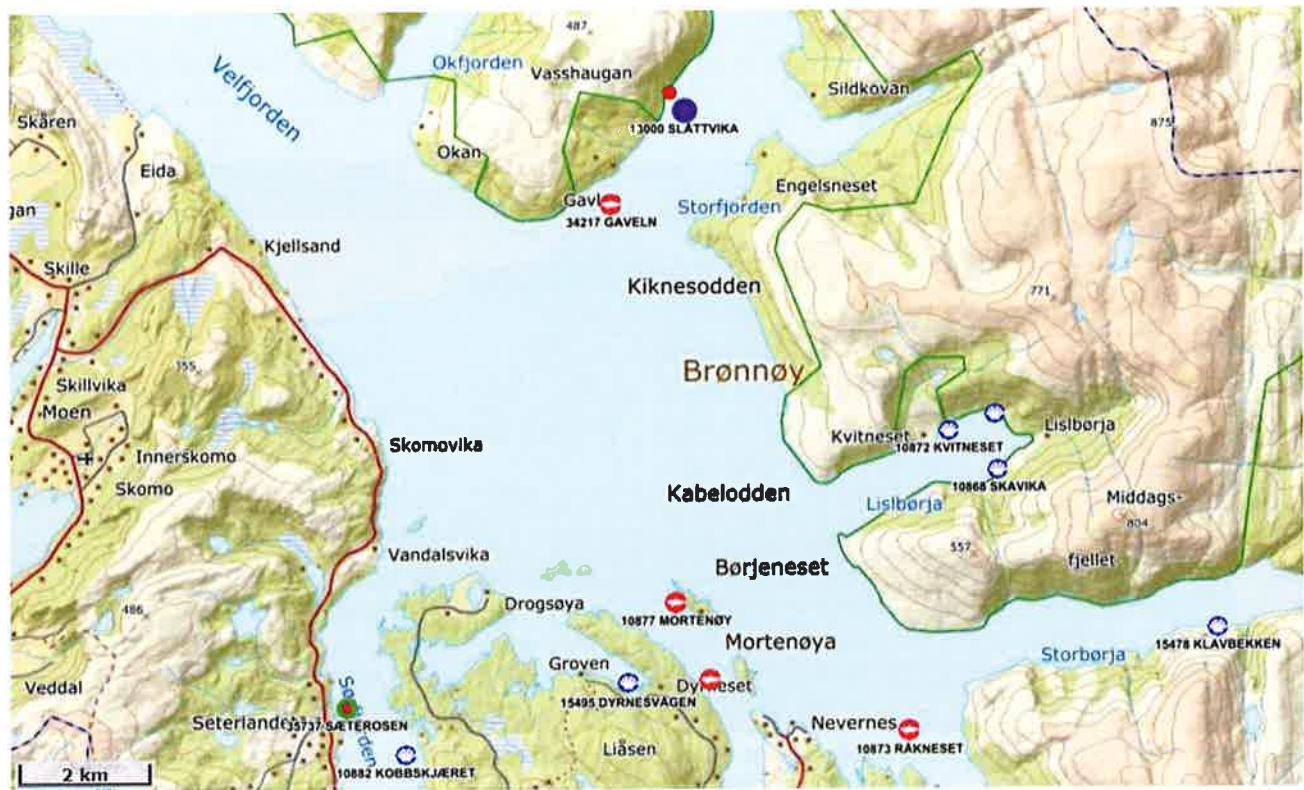
Figur A-1: Oversiktskart med plasseringen av anlegget (lilla markering) i forhold til andre anlegg. Målestokk 1:80 000.
Kilde: Fiskeridirektoratets kartløsning.

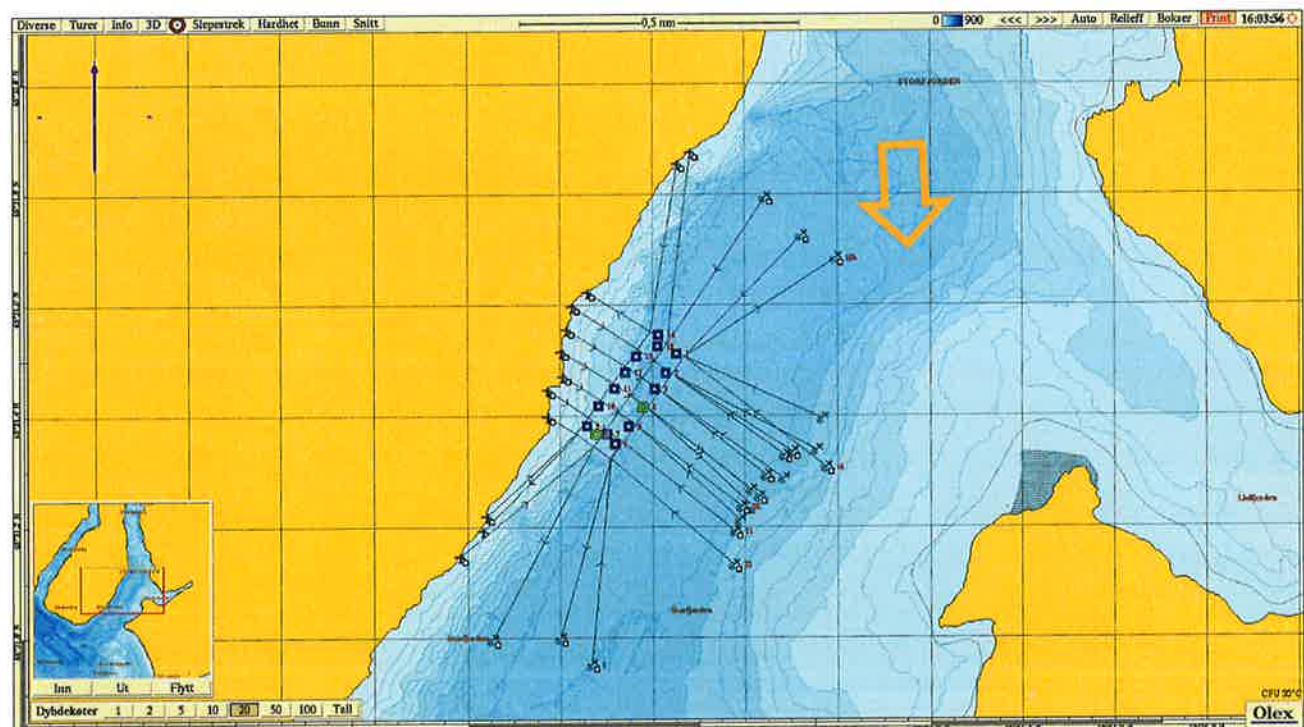
Figur A-2: Kartet viser anleggspllassering sammen med B-stasjoner og fortøyningsliner. Lilla pil viser orientering av kart, gul pil viser hovedstrømretning i spredningsdypet på 50 meter (Rapport fra Helgeland Havbruksstasjon som sitert i Elshaikh, 2016) Kilde: Olex.

Alle kart er med kartdatum WGS84. Hovedstrømretning for spredningsstrøm er mot sør og markeres med gul pil i Figur A-2.

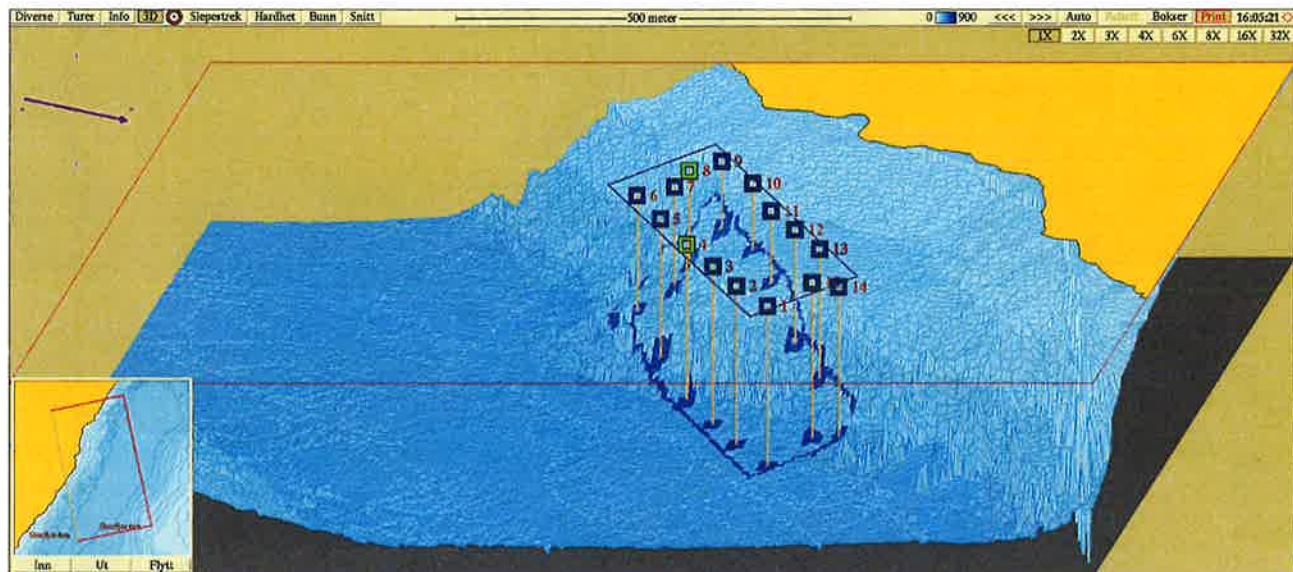
Figur A-3: Tredimensjonalt isometrisk bunnkart med anleggsomriss og stasjoner. Stasjonene er markert med farge etter hva slags tilstand de har jamfør **Tabell A-1**. Kilde: Olex.

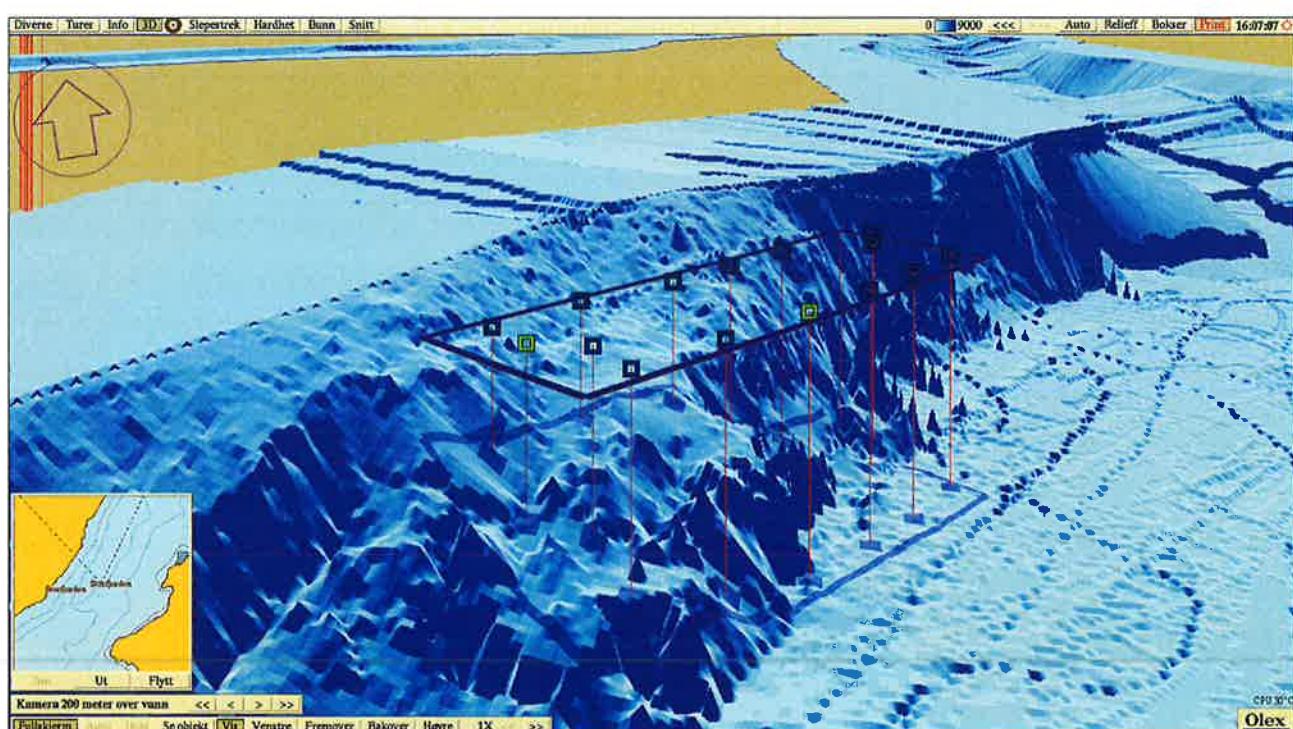
Figur A-4: Tredimensjonalt perspektivisk bunnkart med anleggsomriss og stasjoner. Kilde: Olex.

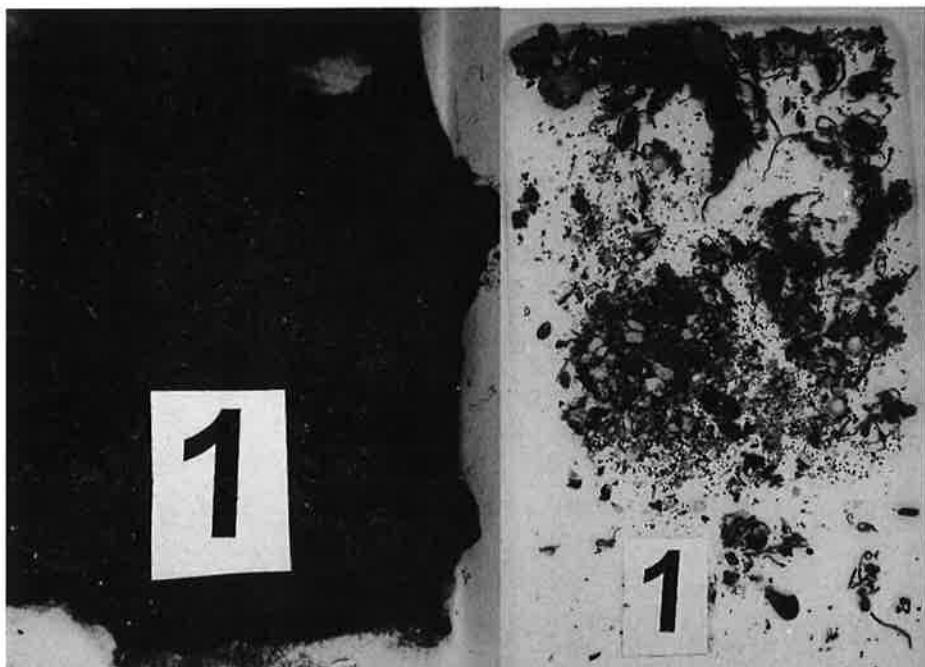
Figur B-1: Bilder som viser sedimentet fra stasjon 1 før og etter siling. Sedimentet besto av silt, iblandet noe sand og grus. Det ble registrert over 100 børstemark og over 10 skjell i denne prøven. Foto: Aqua Kompetanse AS.

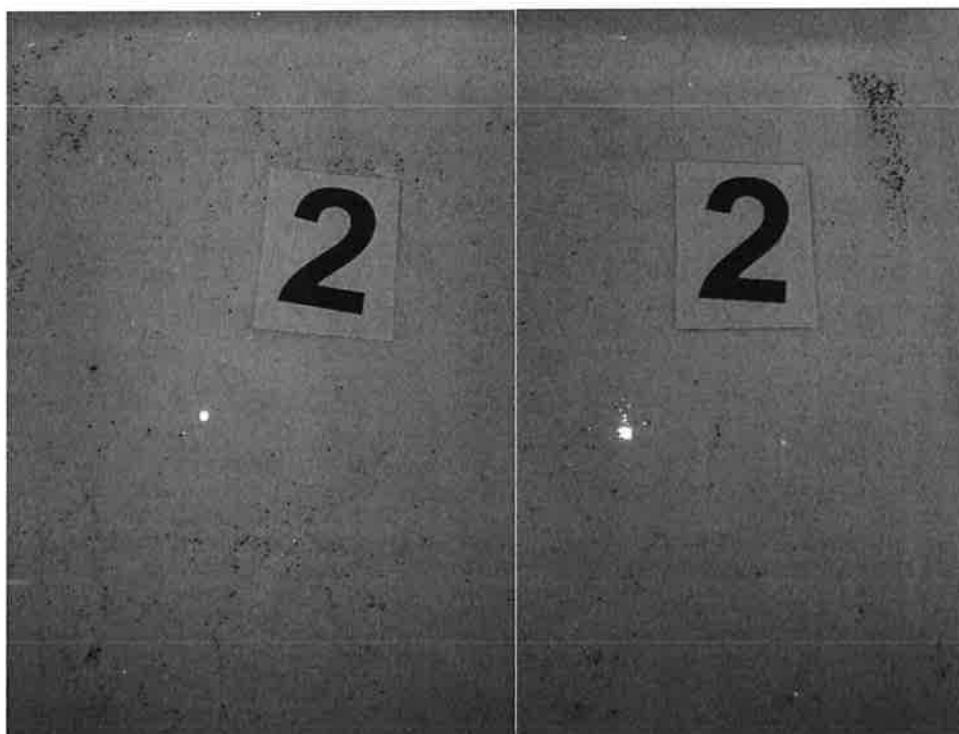
Figur B-2: Bilder som viser sedimentet fra stasjon 2 før og etter siling. Prøven ble tatt på fjellbunn med noe strøsand, og det ble ikke registrert dyreliv i denne prøven. Foto: Aqua Kompetanse AS..

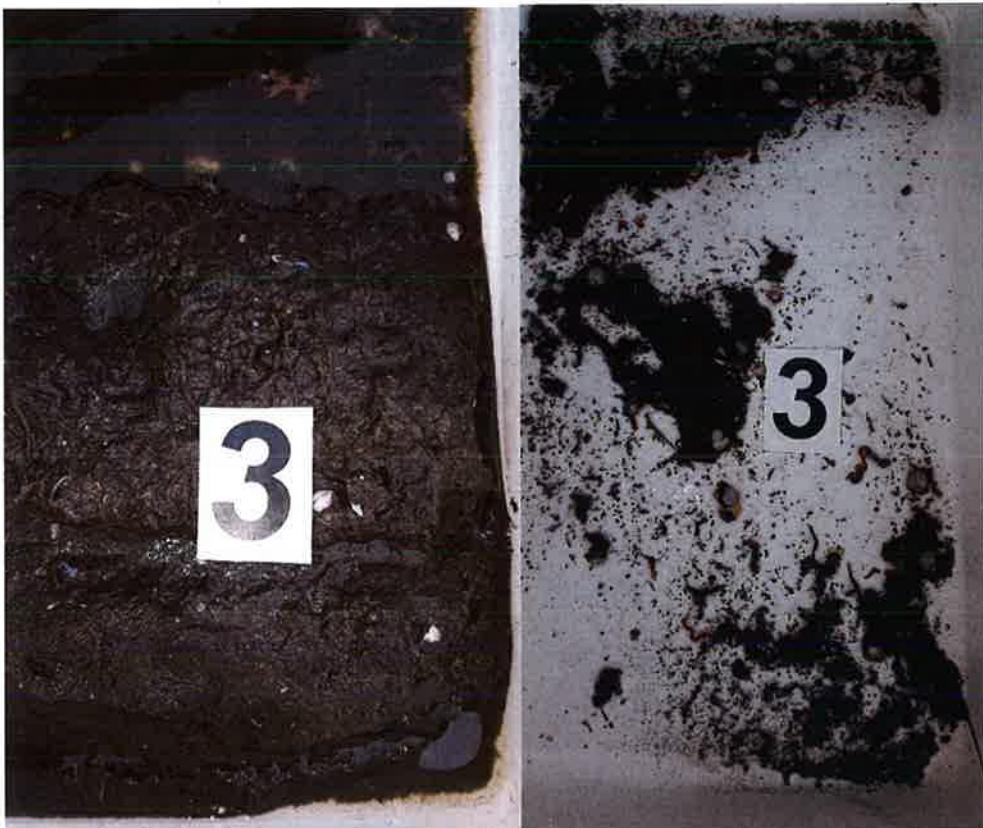
Figur B-3: Bilder som viser sedimentet fra stasjon 3 før og etter siling. Sedimentet besto av silt iblandet noe sand og grus. Det ble registrert over 100 børstemark og over 20 skjell i denne prøven. Foto: Aqua Kompetanse AS.

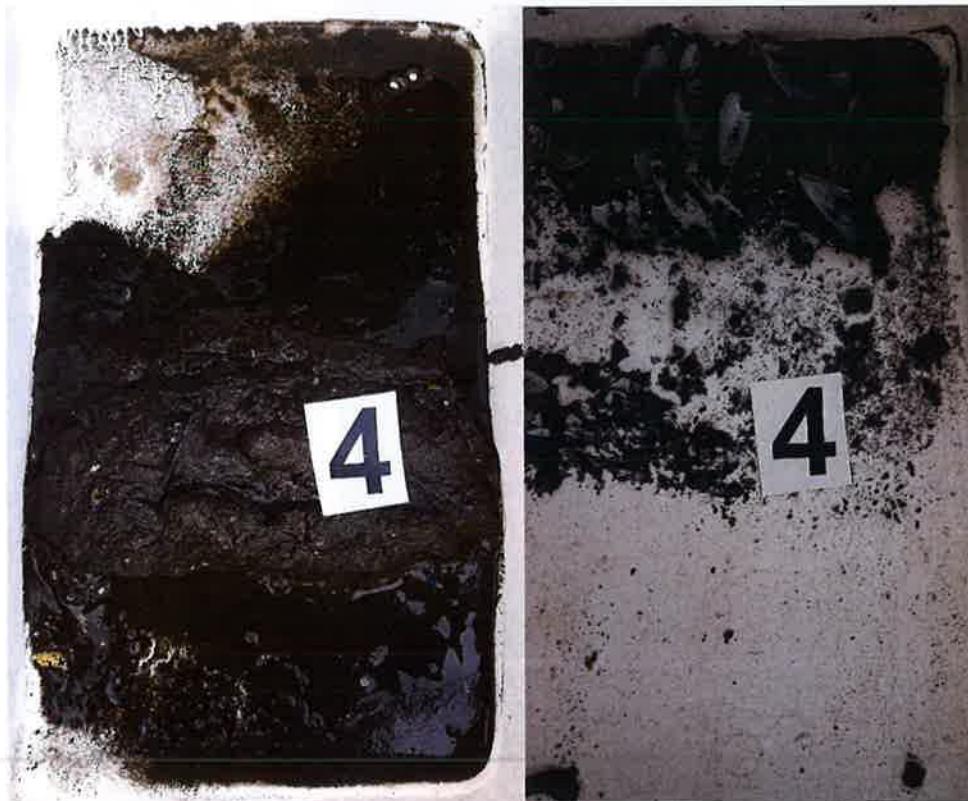
Figur B-4: Bilder som viser sedimentet fra stasjon 4 før og etter siling. Sedimentet besto av silt, iblandet noe sand og grus. Det ble registrert mer enn 10 børstemark og fekalier i denne prøven. Foto: Aqua Kompetanse AS.

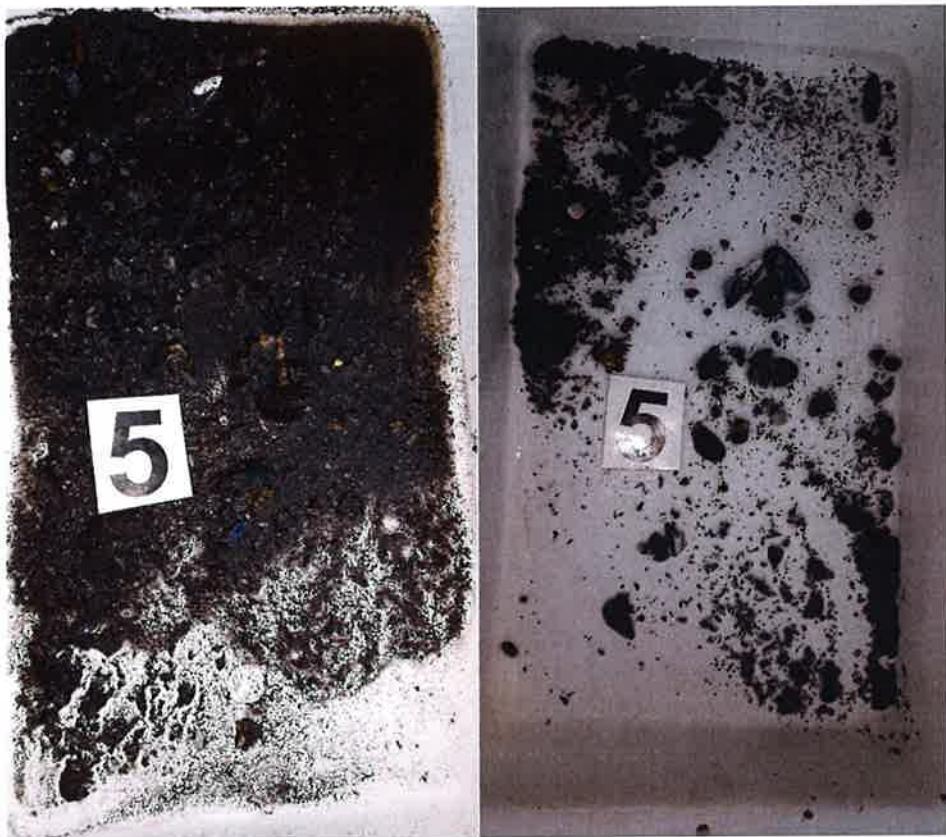
Figur B-5: Bilder som viser sedimentet fra stasjon 5 før og etter siling. Sedimentet besto av sand, med noe silt, grus og stein. Det ble registrert over 10 børstemark og fekalier i denne prøven. Foto: Aqua Kompetanse AS.

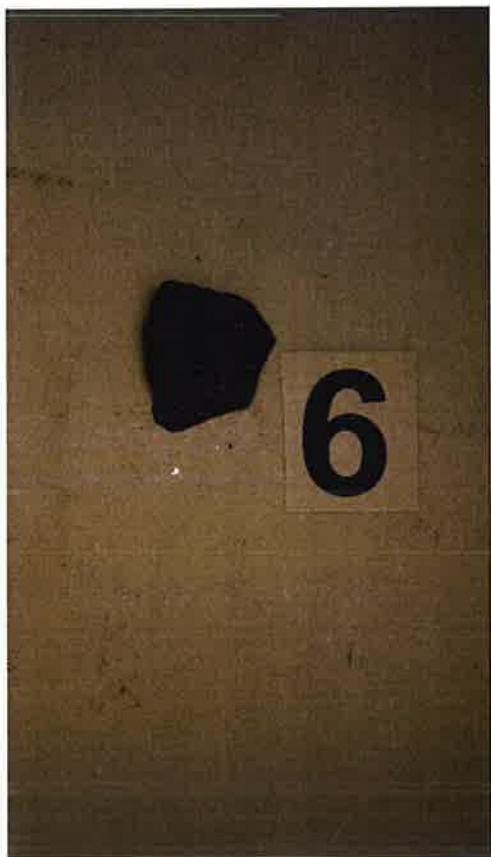
Figur B-6: Bilder som viser sedimentet fra stasjon 6. Prøven ble tatt på steinbunn. Det ble ikke registrert dyreliv i denne prøven. Foto: Aqua Kompetanse AS.

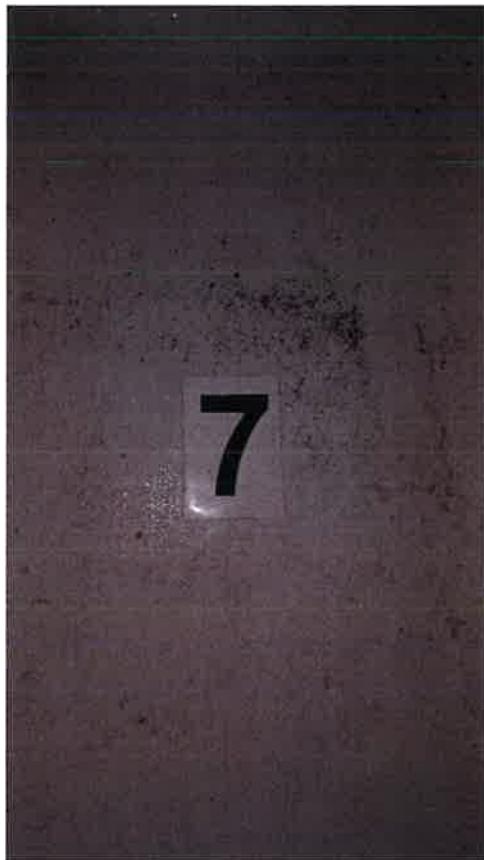
Figur B-7: Bilder som viser sedimentet fra stasjon 7. Prøven ble tatt på fjellbunn med noe strøsand, og det ble ikke registrert dyreliv i denne prøven. Foto: Aqua Kompetanse AS.

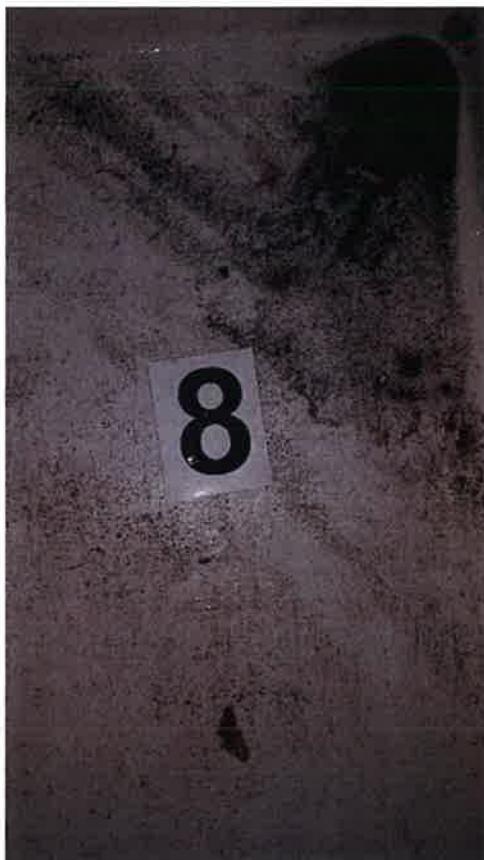
Figur B-8: Bilder som viser sedimentet fra stasjon 8. Prøven ble tatt på fjellbunn med noe strøsand. Det ble registrert et par individer «oppdrettsmark» i denne prøven. Foto: Aqua Kompetanse AS.

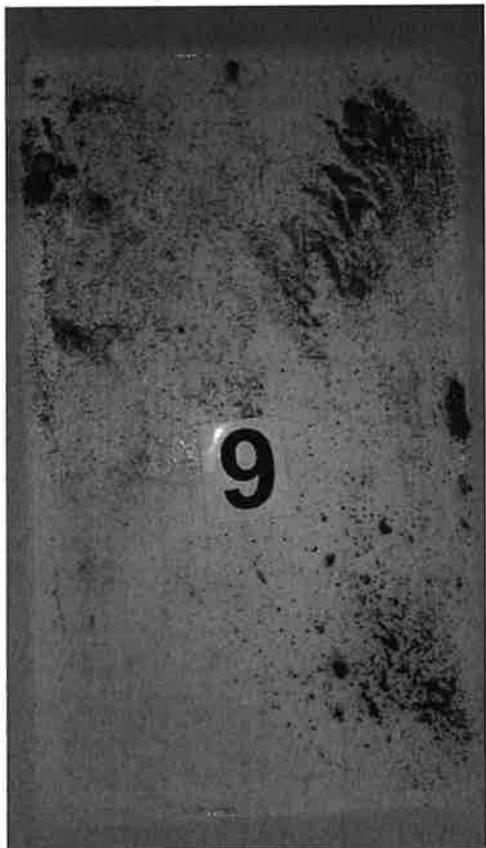
Figur B-9: Bilder som viser sedimentet fra stasjon 9. Prøven ble tatt på fjellbunn med noe sand. Det ble registrert et par skjell, en børstemark, et leddyr og fekalier i denne prøven. Foto: Aqua Kompetanse AS.

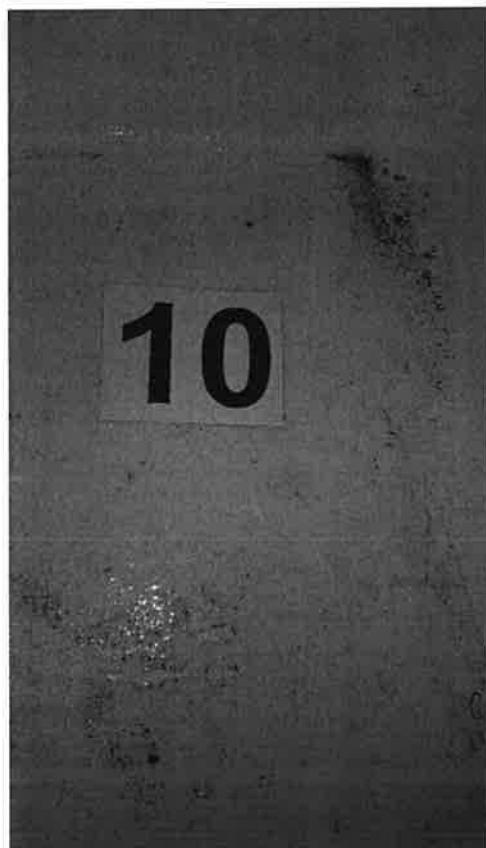
Figur B-10: Bilder som viser sedimentet fra stasjon 10. Prøven ble tatt på fjellbunn med noe strøsand. Det ble registrert en børstemark samt fekalier i denne prøven. Foto: Aqua Kompetanse AS.

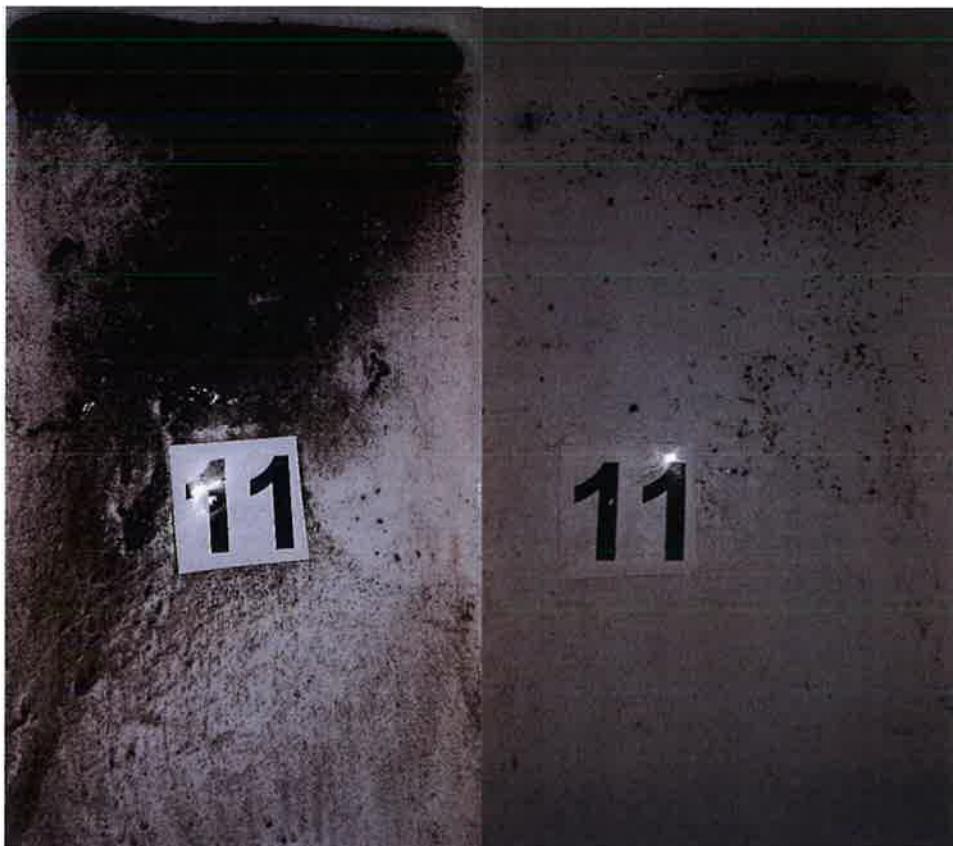
Figur B-11: Bilder som viser sedimentet fra stasjon 11 før og etter siling. Sedimentet besto silt, sand og grus på fjellbunn. Det ble registrert noen individer børstemark samt fekalier i denne prøven. Foto: Aqua Kompetanse AS.

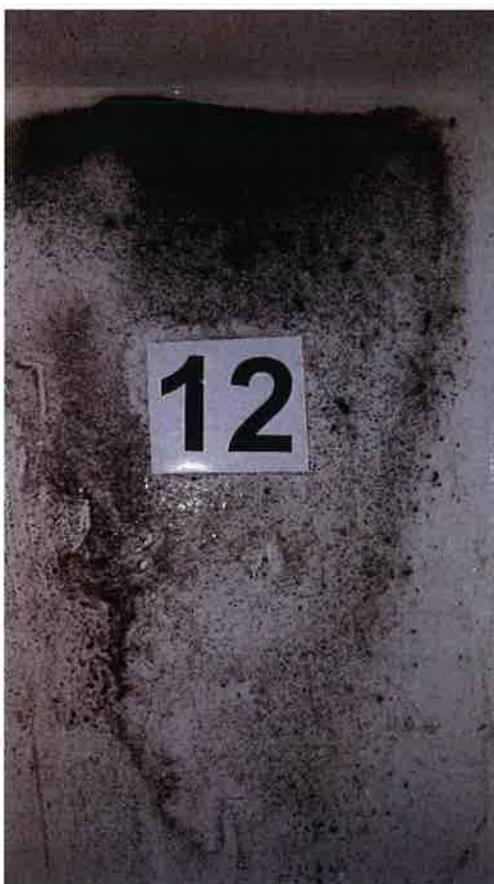
Figur B-12: Bilder som viser sedimentet fra stasjon 12. Prøven ble tatt på fjellbunn med noe sand, og det ble observert noen individer børstemark i prøven. Foto: Aqua Kompetanse AS.

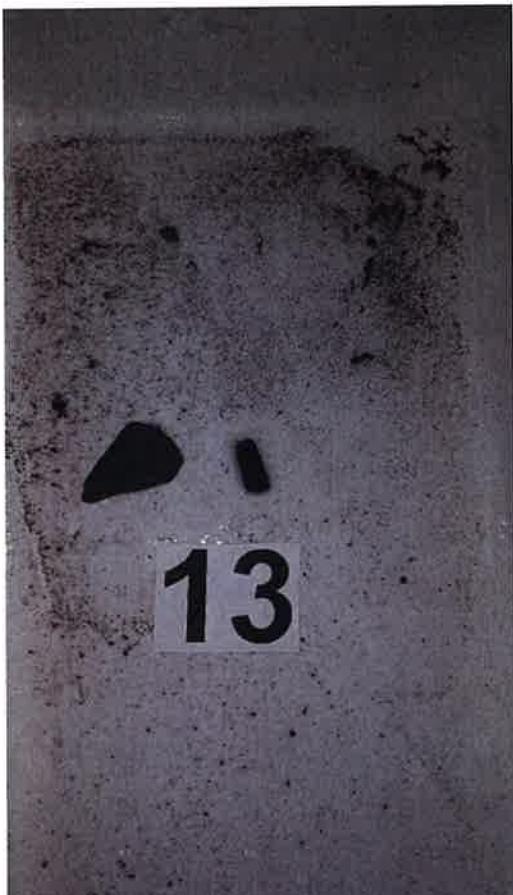
Figur B-13: Bilder som viser sedimentet fra stasjon 13. Prøven ble tatt fjellbunn med noe strøsand og stein, og det ble observert noen få individer børstemark. Foto: Aqua Kompetanse AS.

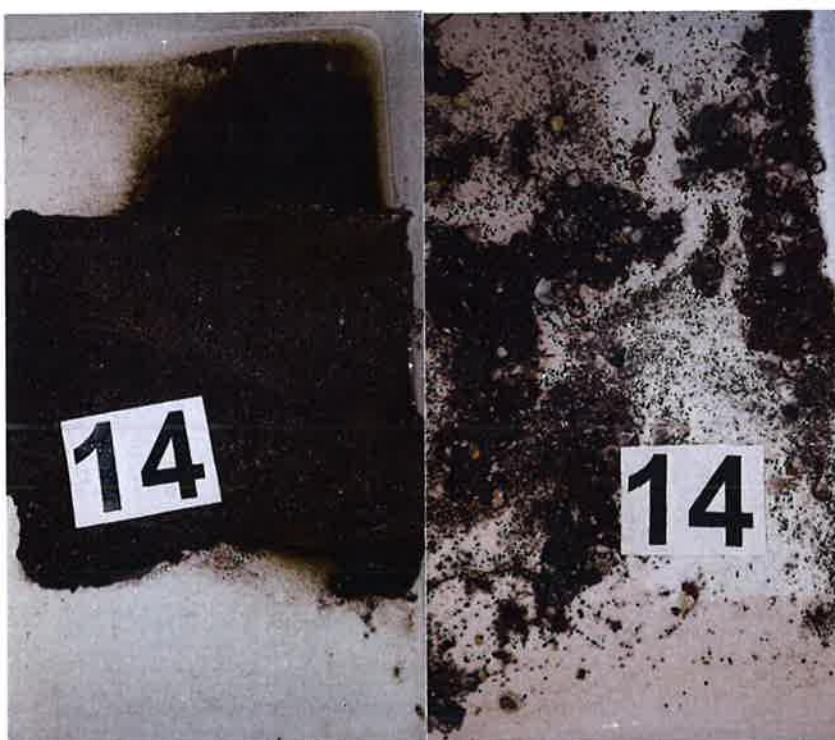
Figur B-14: Bilder som viser sedimentet fra stasjon 14 før og etter siling. Sedimentet besto av silt, leire, sand og grus. Det ble registrert over 20 skjell og over 300 børstemark i denne prøven. Foto: Aqua Kompetanse AS.

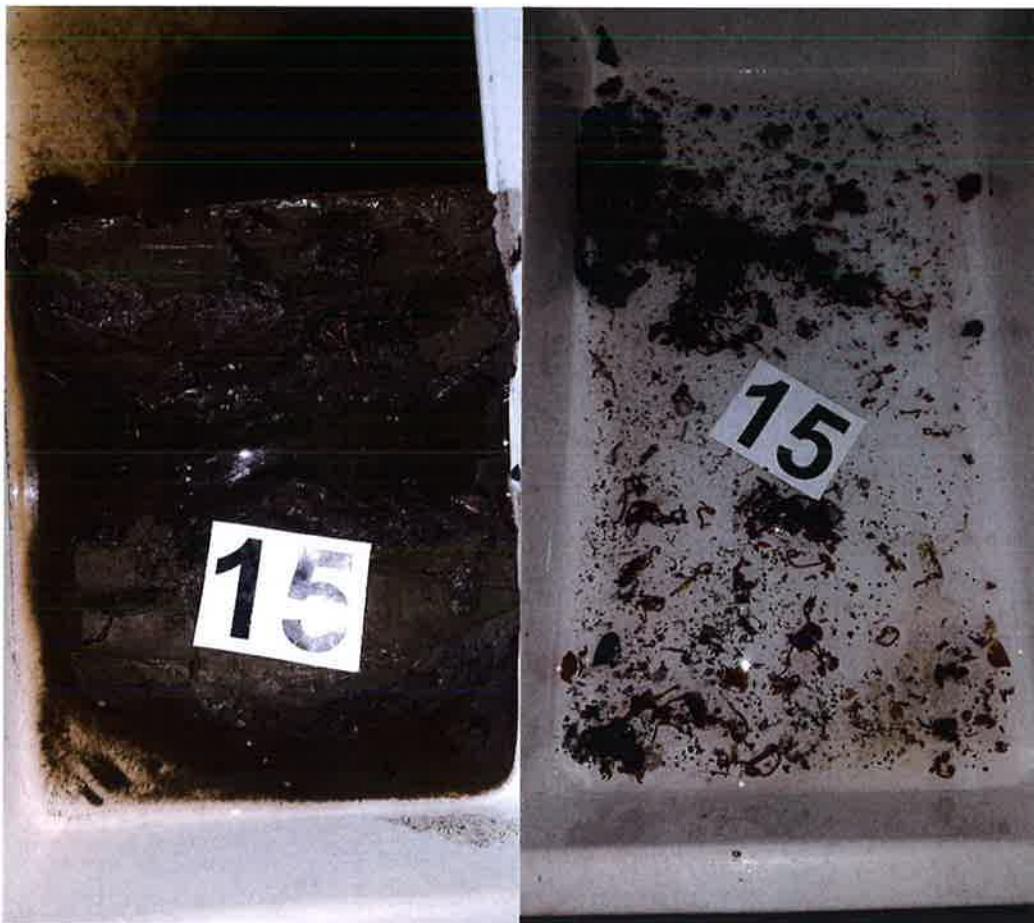
Figur B-15: Bilder som viser sedimentet fra stasjon 15 før og etter siling. Sedimentet besto av silt, leire, sand og grus. Det ble registrert mer enn 10 skjell og over 100 børstemark i denne prøven. Foto: Aqua Kompetanse AS.

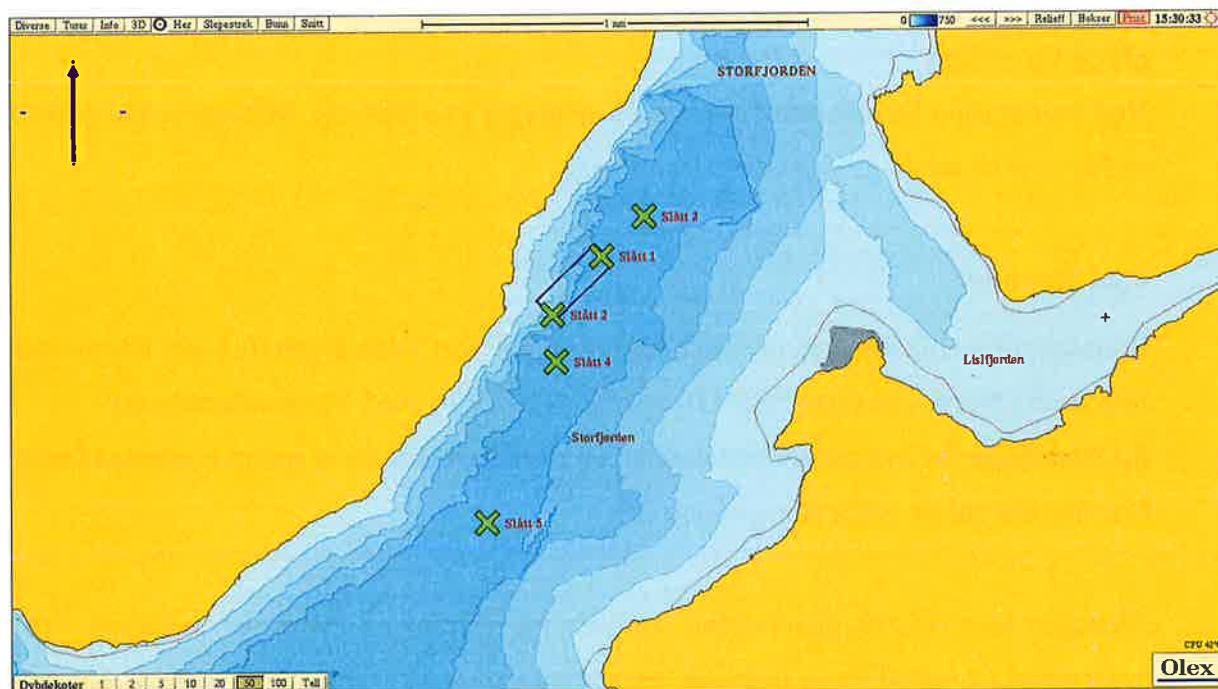
Figur 2.2: Kartet viser anleggsrammene og prøvestasjonene. Kartkilde: Olex AS.

Stasjonenes plassering er bestemt ut fra avstand til anlegg, strømretning, og bunntopografi. I ASC-standarden er det gitt retningslinjer for hvordan stasjonene skal plasseres i forhold til matfiskanlegg.

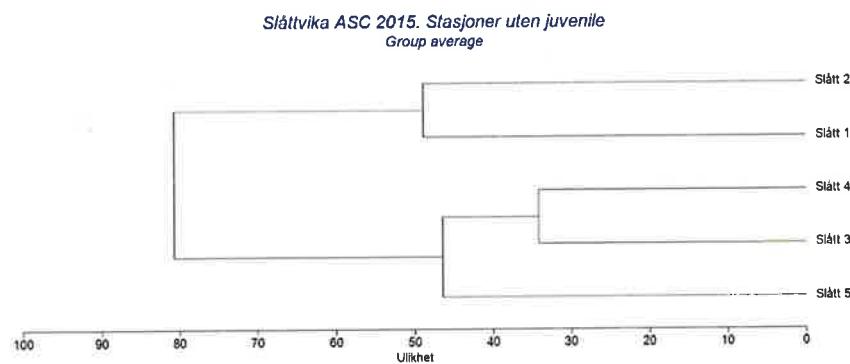
Figur 2. Stasjonsvis clusterplott for bløtbunnfaunaen. Slåttvika, 2015.

For å undersøke likheten i faunasammensetning mellom stasjonene ble den multivariate teknikken clusteranalyse benyttet (se metodebeskrivelse i Vedlegg 1). Resultatene fra denne er presentert i dendrogrammet i Figur 2. I dendrogrammet er graden av ulikhet mellom stasjonene uttrykt langs den horisontale aksen. To stasjoner med identisk arts- og individfordeling vil få 0 % ulikhet, mens to stasjoner uten like arter, vil få 100 % ulikhet. Metoden gjør det dermed mulig å identifisere grupper av stasjoner med like arts- og individforhold. I tillegg gjør den det lettere å synliggjøre eventuelle avvik som for eksempel kan knyttes til antropogene påvirkninger av bunndyrssamfunnet.

Clusterplottet viser to grupper med stasjoner. I gruppen med Slått 3, Slått 4 og Slått 5 var de tre stasjonene om lag 53 % lik hverandre. I gruppen med Slått 1 og Slått 2 var de to stasjonene 51 % lik hverandre. Mellom begge gruppene var det ca. 20 % likhet i faunasammensetning.

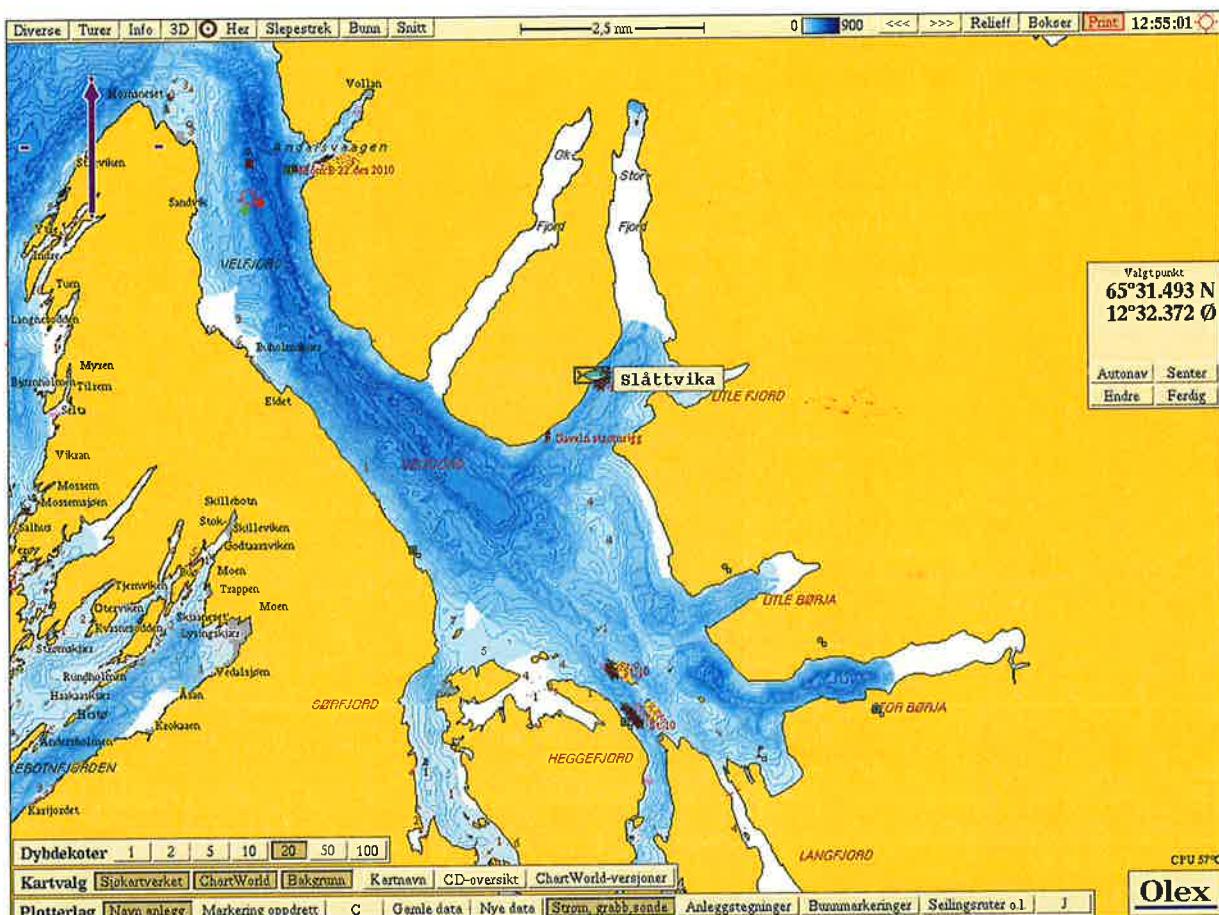
Figur 1 Plassering av strømmåler og lokalitet Slåttevika

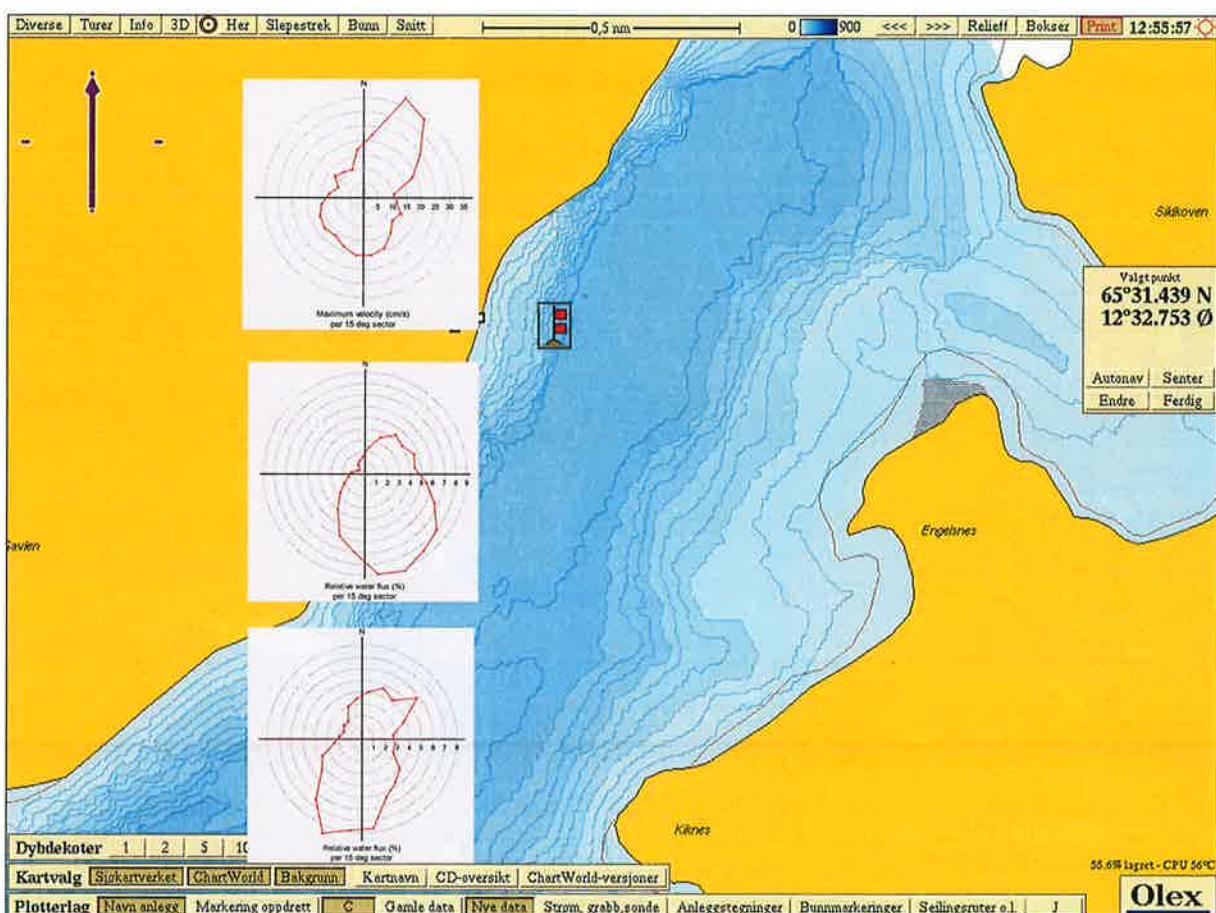
Figur 2 Vanntransport ved punkt for strømmåling, strømrosor viser transport av vann ved (fra topp) 5, 15 og 25 m

Hovedtransporten av vannmasser går mot nordøst i overflaten, mot sørøst på 15 meter og mer rett sør på 25 meter. Organisk materiale vil spres i samme mønster, men siden det også transporteres en del vann i motsatte retninger vil retningsstabiliteten bli middels.

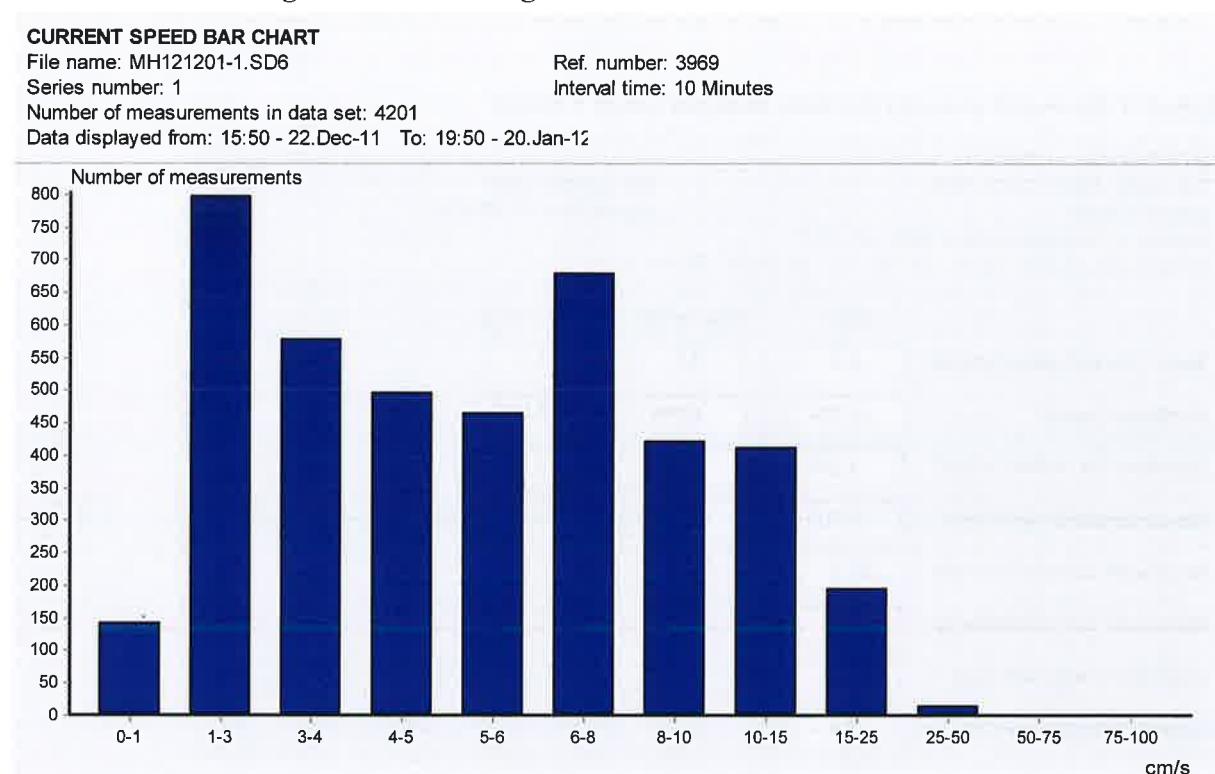
Tabell 6 Antall målinger i de ulike hastighetene

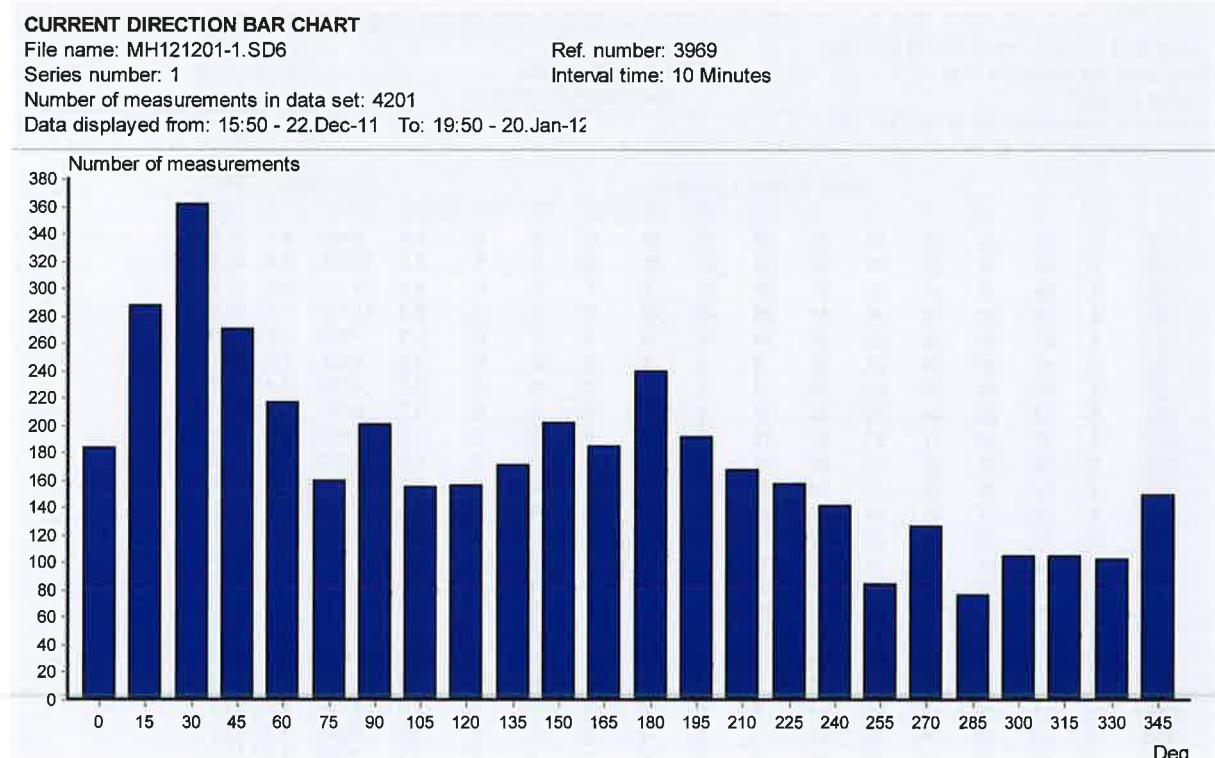
Tabell 7 Antall målinger i de ulike retningene

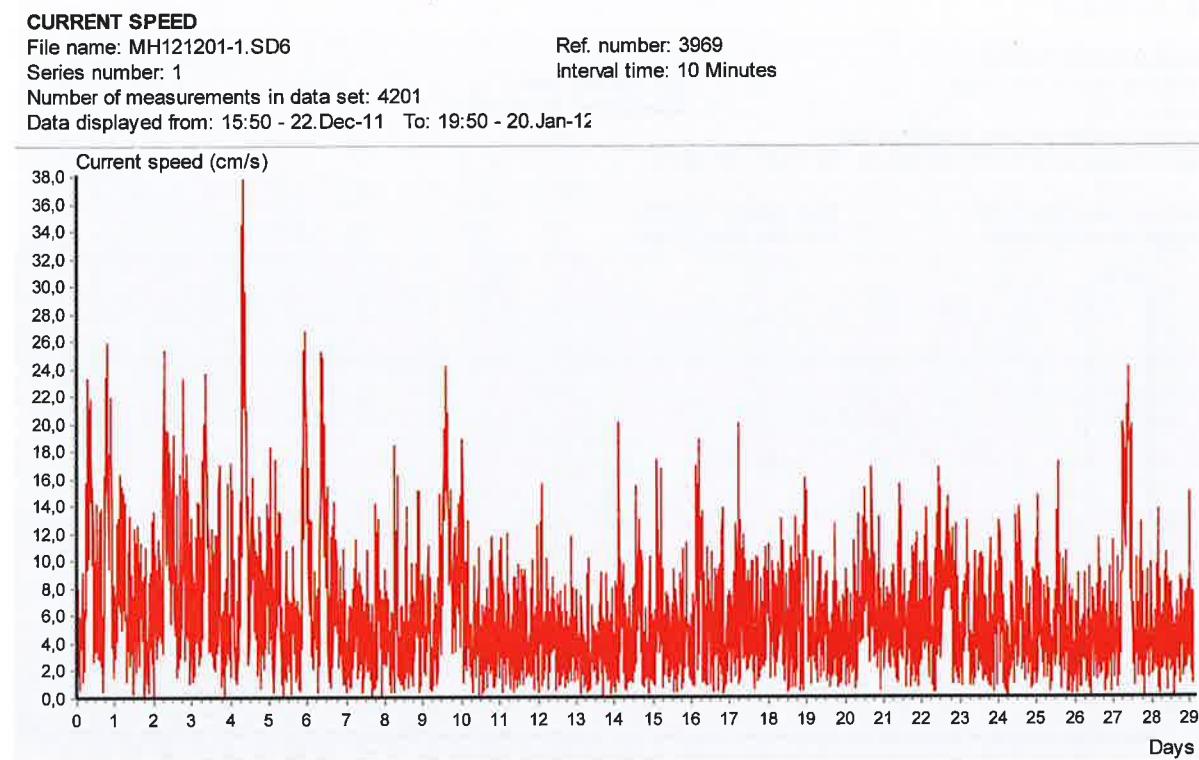
Tabell 8 Tidsdiagram for strømstyrken uavhengig av retning

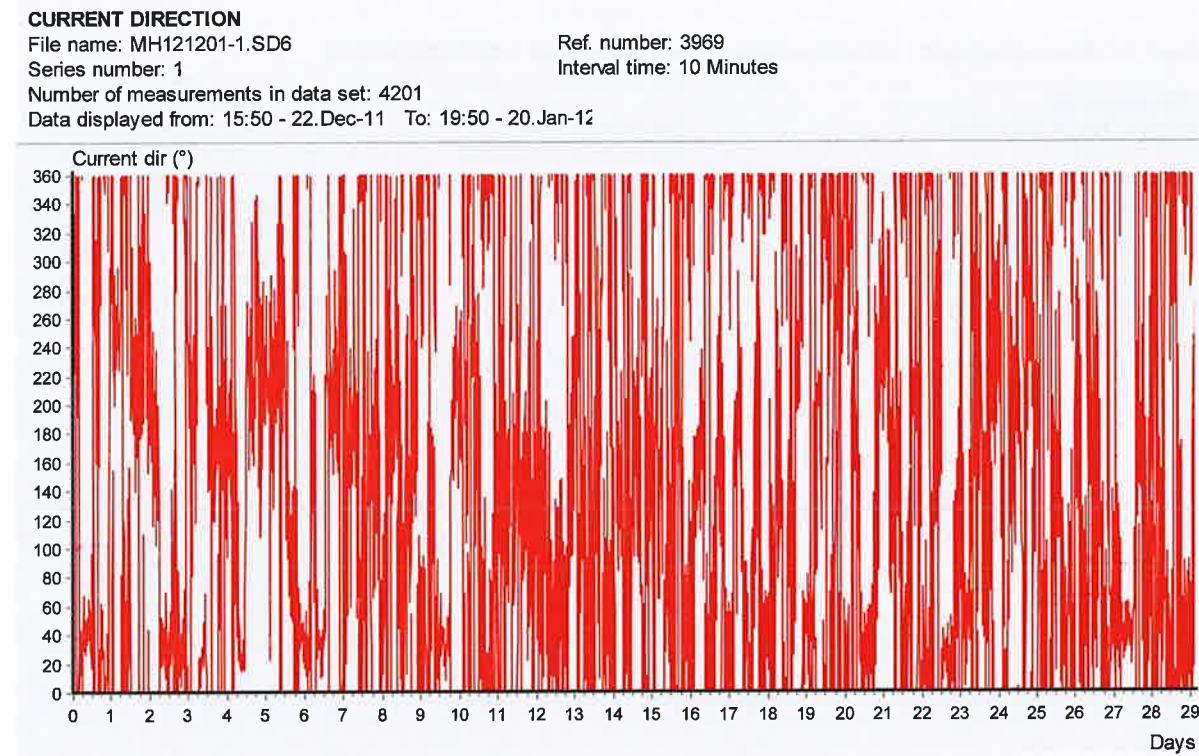
Tabell 9 Tidsdiagram for strømretning uavhengig av styrke

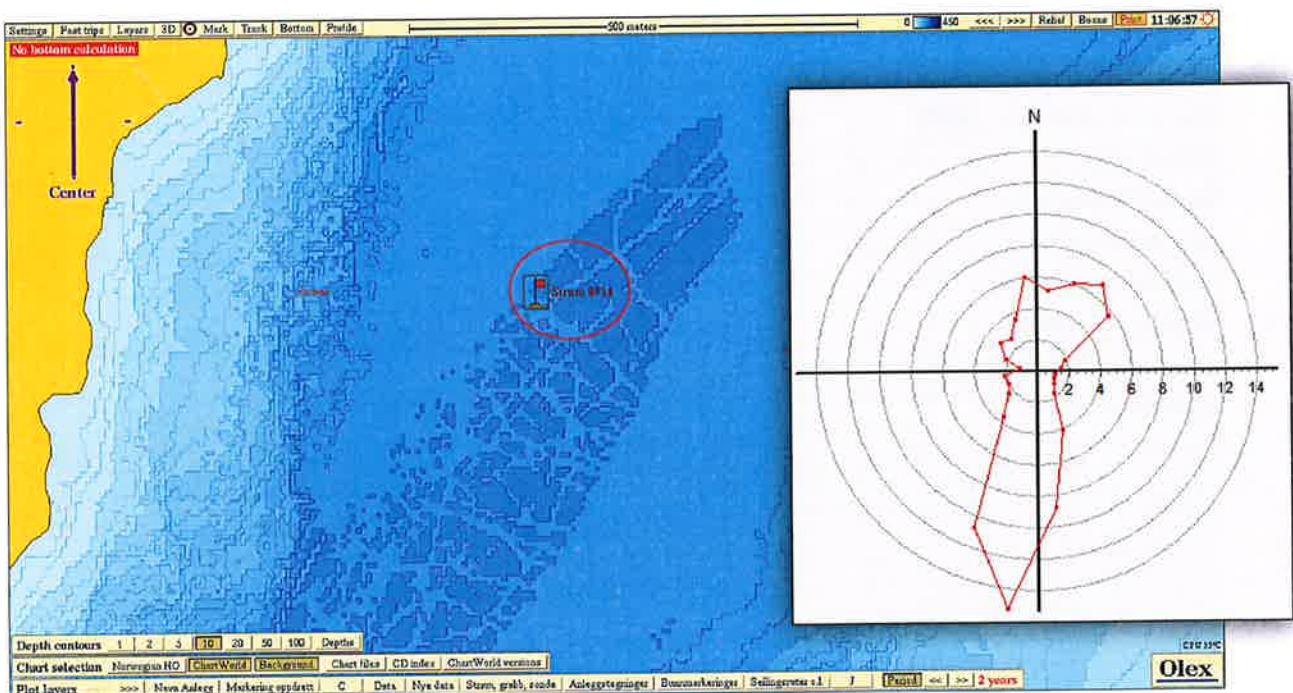
Figur 2. Plassering av strømmåler (rød sirkel). Vanntransport ved punkt for strømmåling, strømrosor viser transport av vann ved 50 m.

Hovedtransporten av vannmasser går mot sør på 50 meters dyp. Progressiv vektor viser at en partikkel over tid vil transporteres i en sørlig retning, og retningsstabiliteten på strømmen er lite stabil med en Neumanns parameter 0,109.
