**Marine Harvest Norway AS 959352887 - søknad om arealendring av lokalitet 13000 Slåttvika i
Brønnøy kommune**

Marine Harvest Norway AS 959352887 - søknad om arealendring av lokalitet 13000 Slåttvika i Brønnøy kommune - oversendelse av søknad til offentlig utlysning og kommunal behandling

Søknadsskjema for akvakultur i flytende anlegg

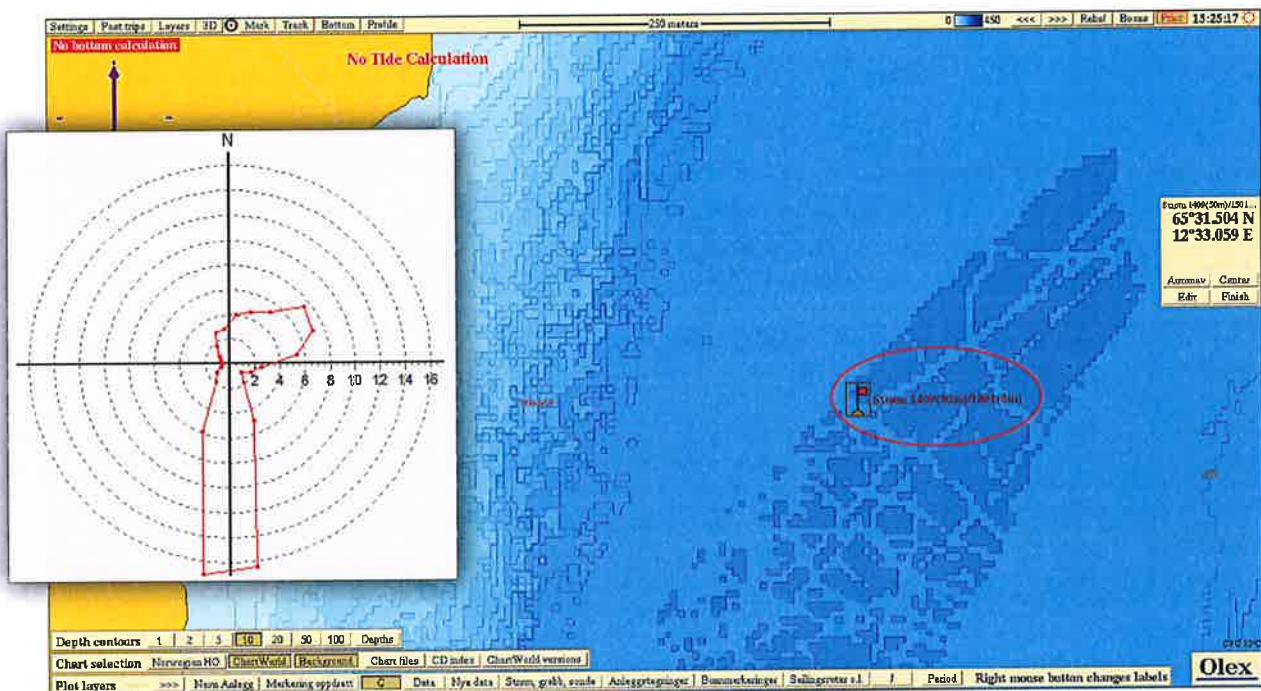
Figur 2. Plassering av strømmåler (rød sirkel). Vanntransport ved punkt for strømmåling, strømrosor viser transport av vann ved 5 m.

Hovedtransporten av vannmasser går mot sør på 5 meters dyp. Progressiv vektor viser at en partikkel over tid vil transporteres i en sørøstlig retning, og retningsstabiliteten på strømmen er middels stabil med en Neumanns parameter 0,295.

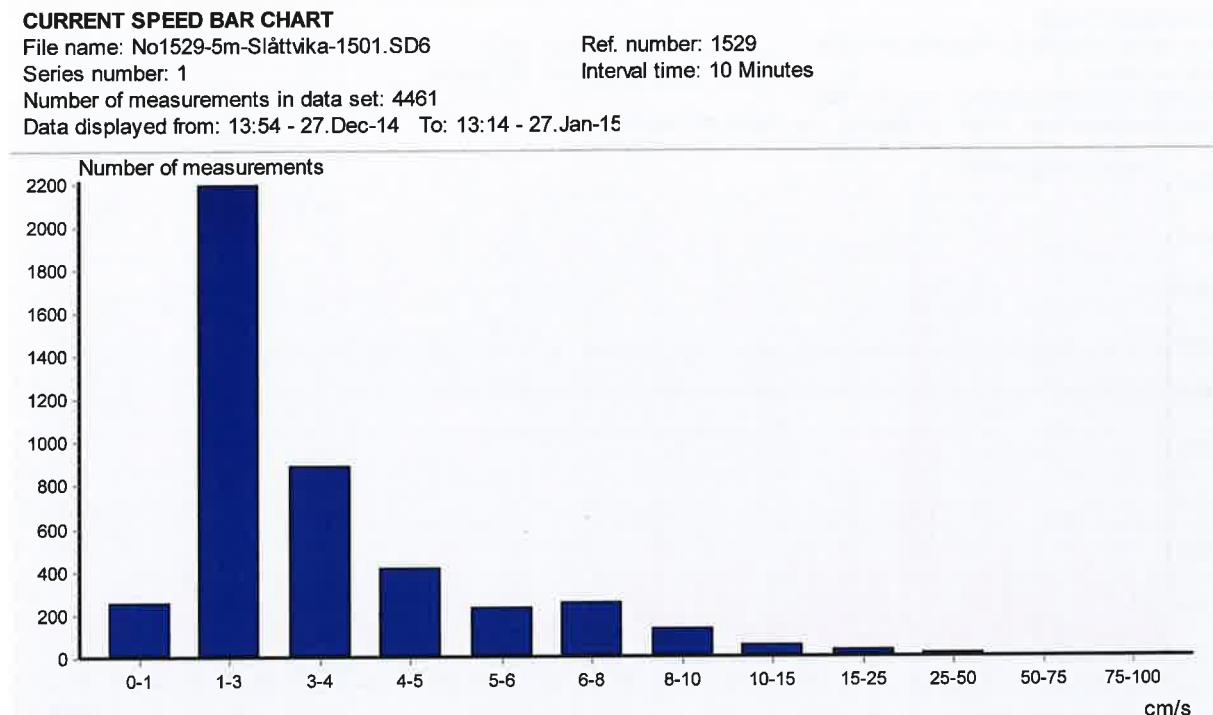
Tabell 3. Antall målinger i de ulike hastighetene.

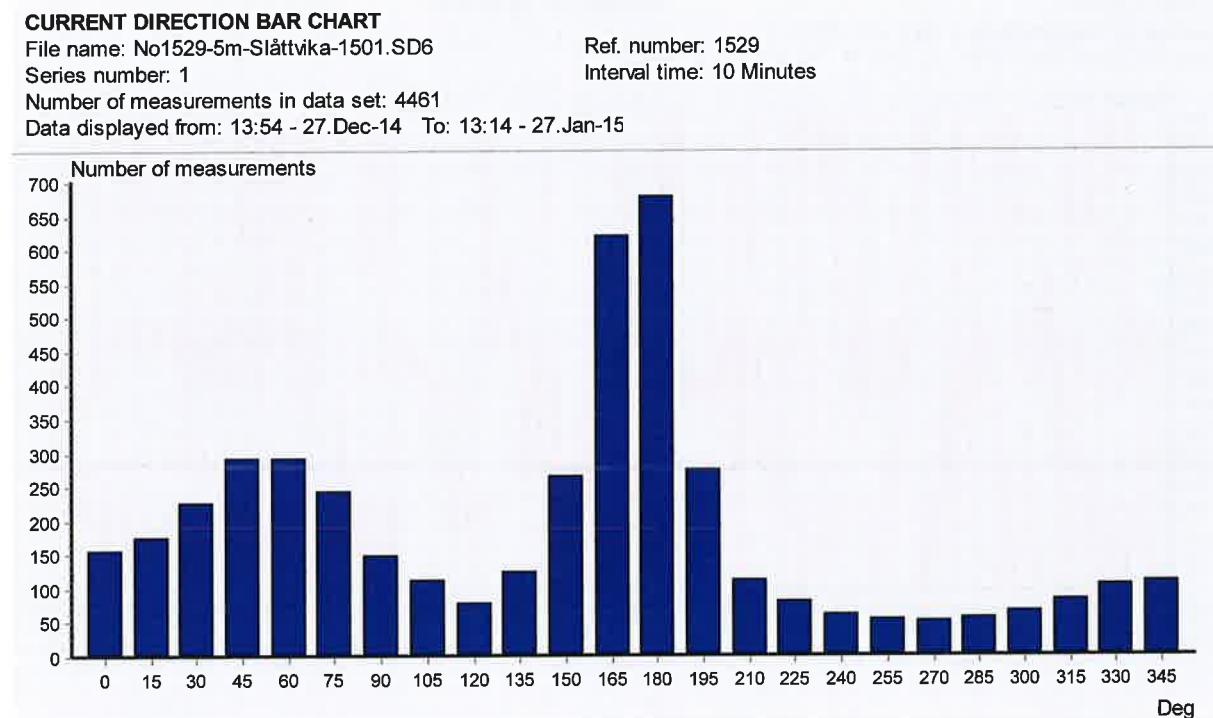
Tabell 4. Antall målinger i de ulike retningene.

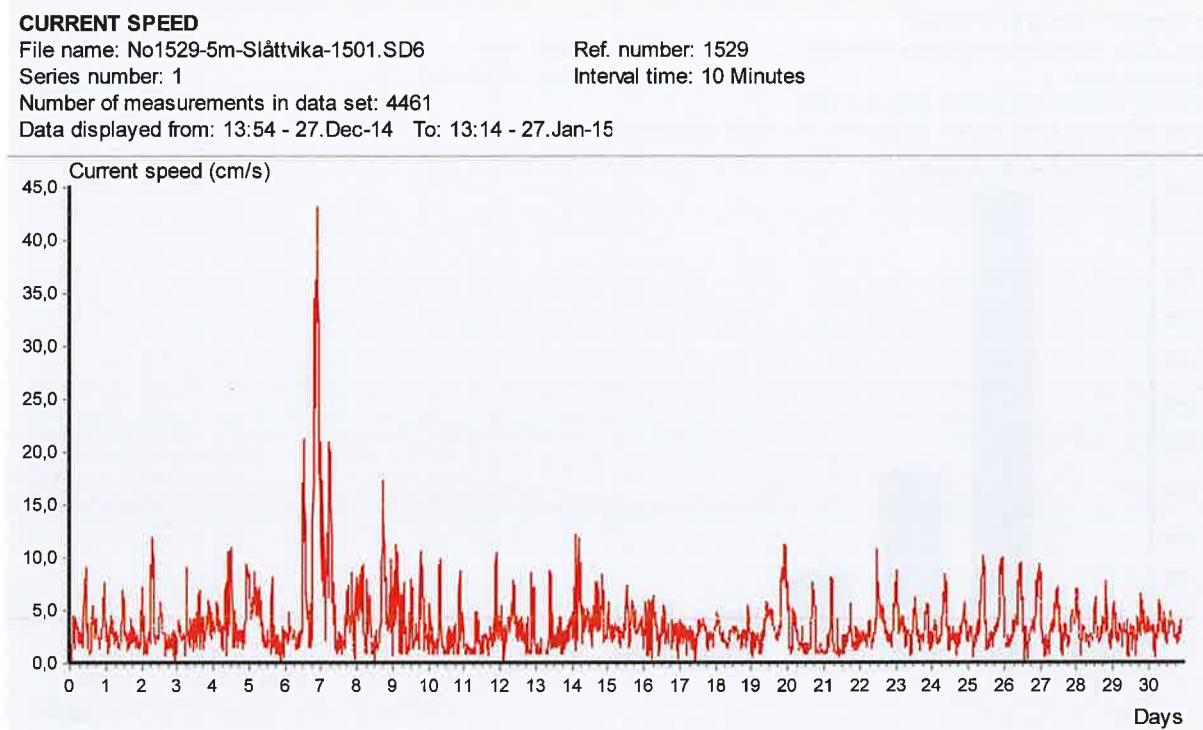
Tabell 5. Tidsdiagram for strømstyrken uavhengig av retning.

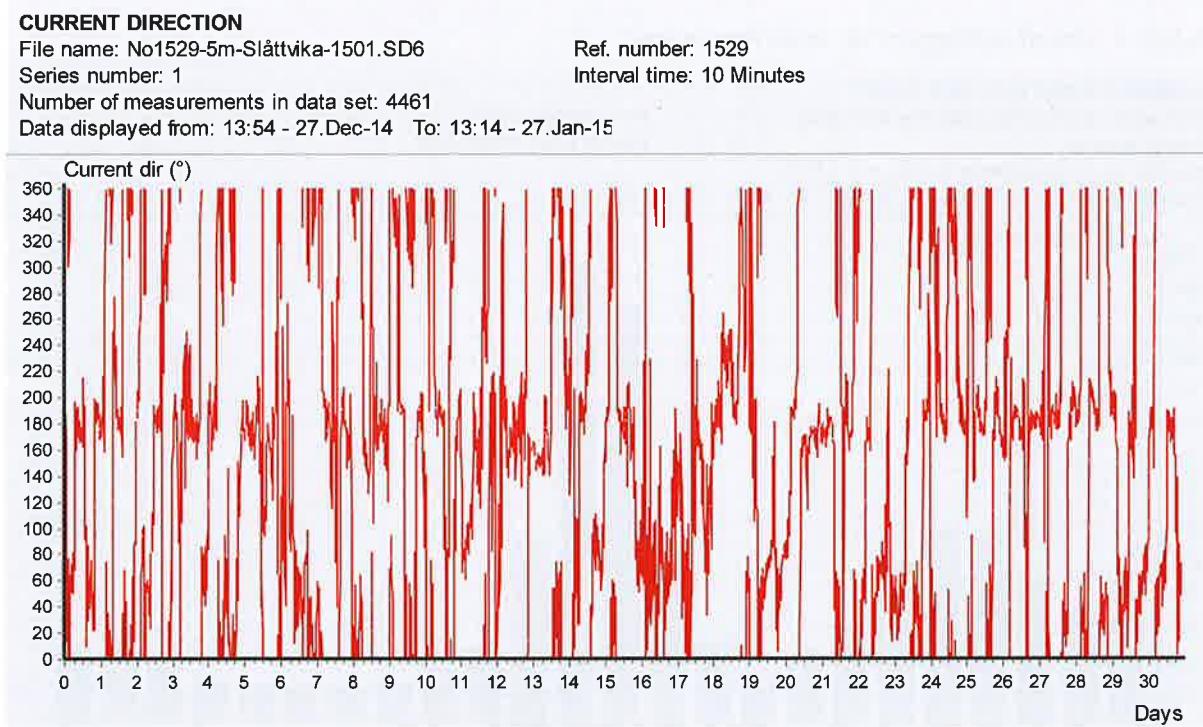
Tabell 6. Tidsdiagram for strømretning uavhengig av styrke.

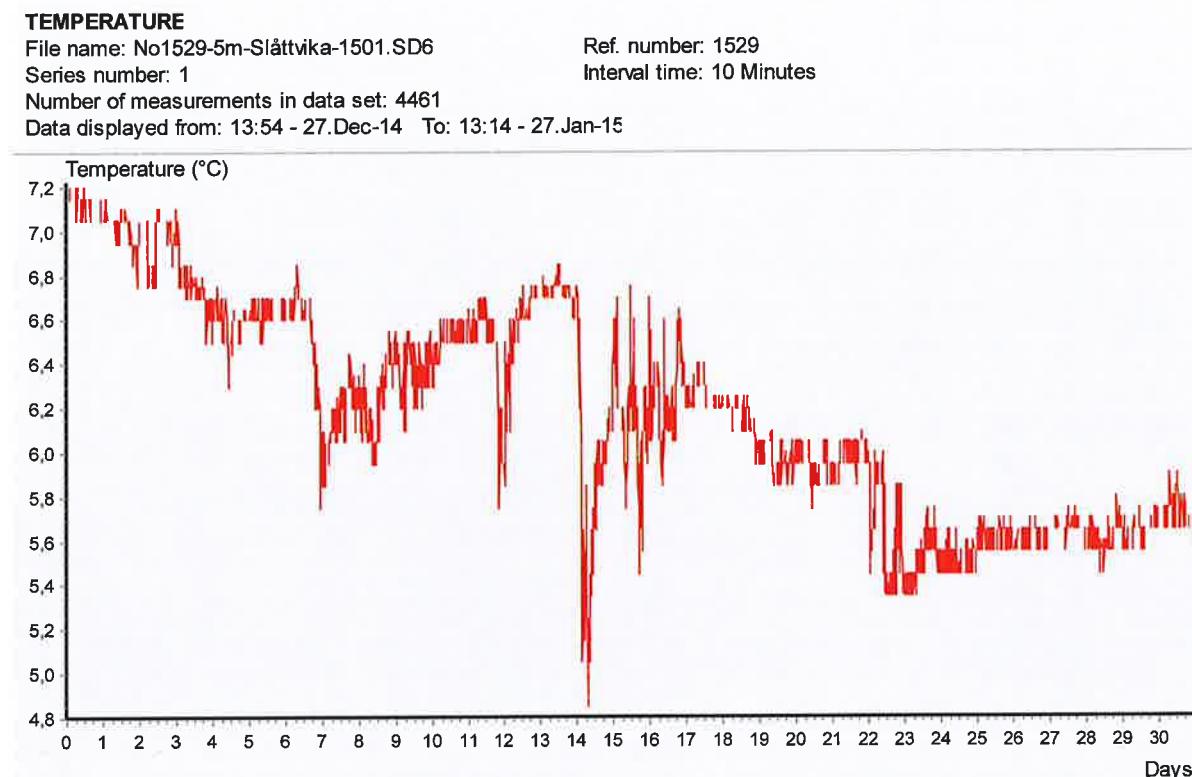
Tabell 11. Temperatur i måleperioden.
