# **B-undersøkelse for lokalitet 10898**

## **Lokalitetstilstand 1**

Rapport ID 13273

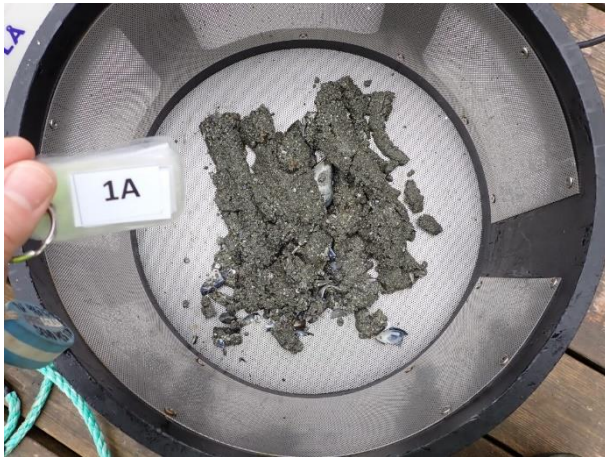
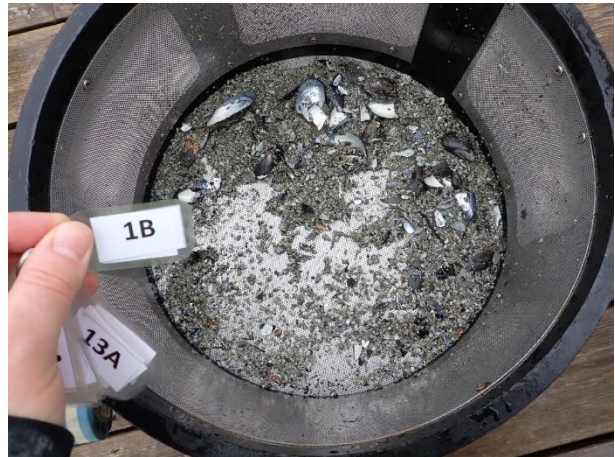
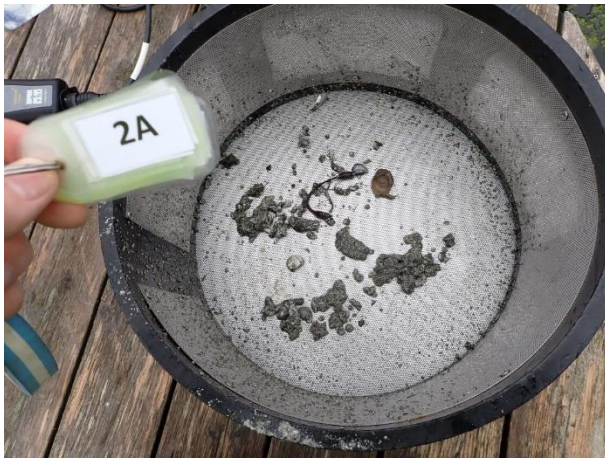
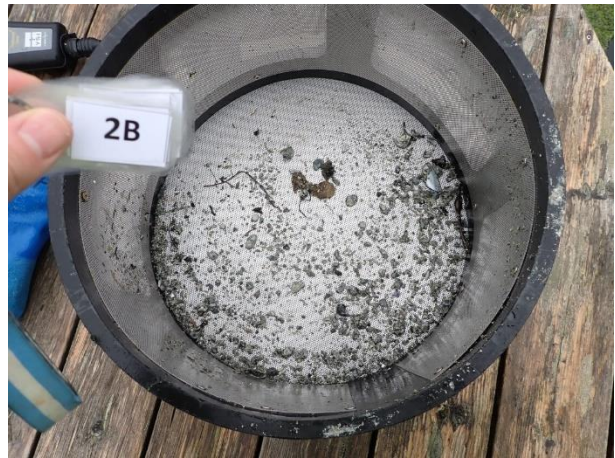
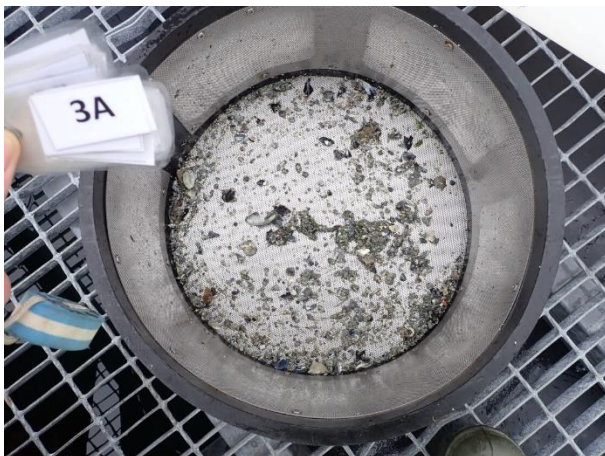
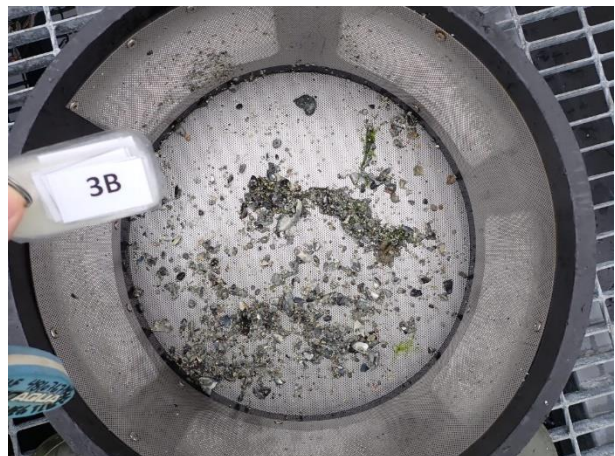
Bilder nedenfor viser sediment (A) og ferdig vasket prøve (B) ved stasjonene.
