# BRØNNØY GARTNERI

GNR 105 BNR 510, 713, 721

KARTLEGGING AV JORDRESSURSENE PÅ EIENDOMMEN SAMT VURDERING AV  
PLANTEVERNMIIDELRESTER OG NATURMANGFOLD

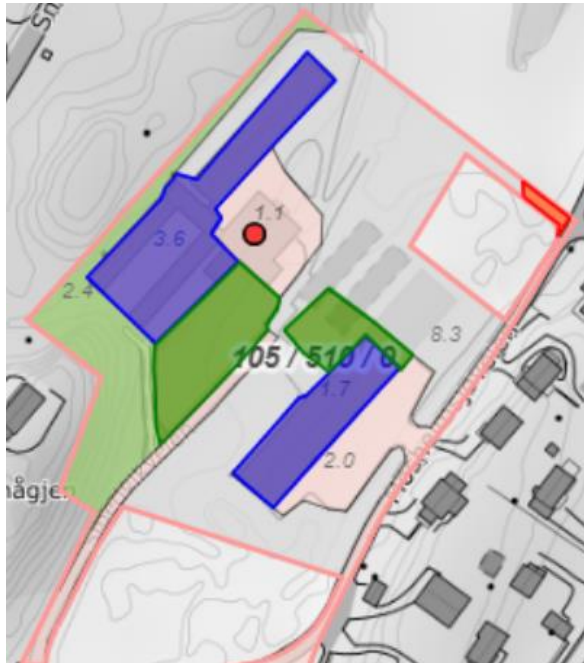
På eiendommen er det gartneri som er næringsaktiviteten. En oppmåling viser at 3,4 dekar av arealet som er definert som fulldyrka jord i virkeligheten er bebyggd med veksthus. Området er markert med blått på kart under. Dette er veksthus som er bygd i

ulike etapper. Her er det støpte plater som ligger. Dette er veksthus som i dag står og fortsatt brukes eller bare støpte plater etter at veksthus er revet.

På disse områdene er gjennomført grunnarbeider for å sikre stabil undergrunn før støping. Det betyr at matjord er tatt bort og masser fylt på for å sikre bygget mot setningsskader.

2,0 dekar som er definert som fulldyrka jord er areal som brukes for oppbevaring og utstilling av planter for salg. Området markert med grønn farge i kartet over. Disse områdene er dekt med grus i flere etapper og pålagt duk. Borreprøve med jordbor viser at det ikke matjord å hente på dette området.

0,1 dekar som er definert som fulldyrka jord ligger inneklemt mellom regulert boligtomt bnr 721 og gnr 105 bnr 1. Området er markert rødt på kartet over. Dette området er også fylt ut. I gjeldende reguleringsplan for området er det regulert inn en adkomstvei på dette området. Matjord er tatt bort og steinmasser er påkjørt. Vei er ikke etablert pr d.d.

Konklusjon er at området på 5,5 dekar definert som fulldyrka jord ikke inneholder matjord. Området brukes til planter, men det er planter som har egen jord i potter.

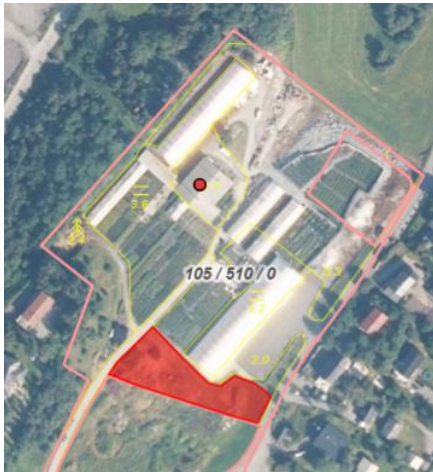
Et areal på ca 1,4 dekar, markert rødt i kartet under, er definert som annet markslag. På dette området er det et jorddekke. Kartleggingen av denne viser et jorddekke på ca 25 cm med matjord som ligger oppå skjellsand. Dette gir en matjord mengde på ca 350m<sup>3</sup>.

Dette er de eneste matjordmassene som er på eiendommen. Dette aktuelle området er definert som dyrkbar jord.

- Matjord markert på kartet tas av. Dette i en dybde på ca 25 cm. Borreprøve viser at det er klart skille mellom matjorda og undergrunns jorda slik at det skal komme tydelig frem hvor mye matjord som tas bort.
- Massene lagres på egnet sted og skal brukes på grøntarealene innenfor reguleringsplan.

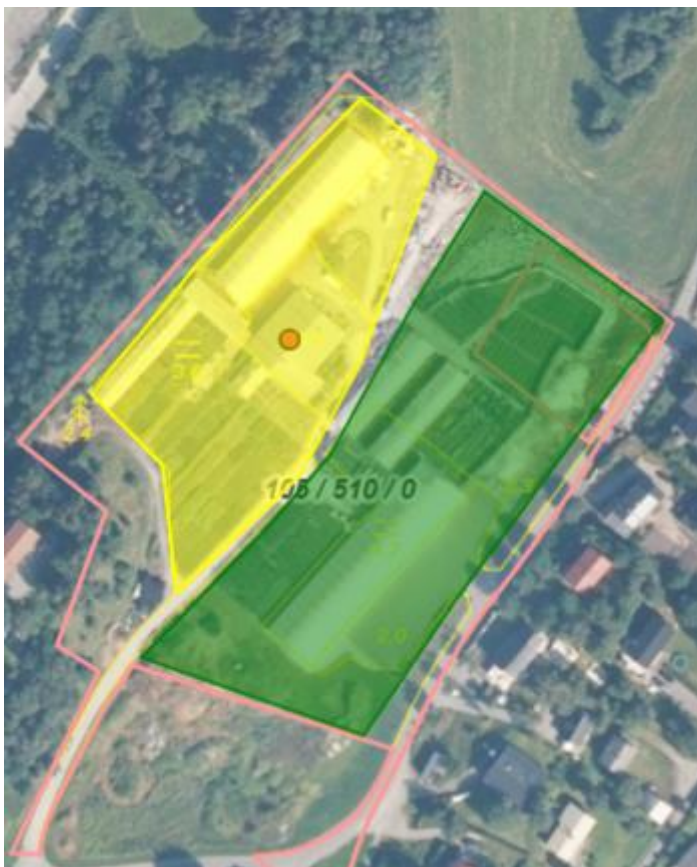
Man kan dele inn området i 2 områder. Område, markert gult, er det området som har vært brukt lengst til gartnerivirksomhet. Her kan det være brukt plantevernmidler man ikke har oversikt over. Det er på dette området ikke matjordmasser. Det kan være fyllmasser som er forurenset av plantevernmidler som DDT eller DDE. Sikreste mulighet for å avklare dette er å ta en prøve for analysering.

Område markert grønt er brukt av dagens drivere. Her har man oversikt over de plantevernmidlene som er brukt i bedriften. En gjennomgang av denne oversikten skal gi en fullstendig oversikt over status for området.

Området markert gult vil man ikke kunne skaffe oversikt over hva som er brukt. Her vil en prøve for å analysere for miljøgifter være aktuelt. Uansett vil disse massene ikke bli brukt som toppmasser, men brukt som undergrunns masser.
