## C-undersøkelse ved Klubben i Sømna kommune, april/mai 2019

**MOWI Norway AS – Region Nord**

**Etter Norsk Standard NS 9410: 2016**

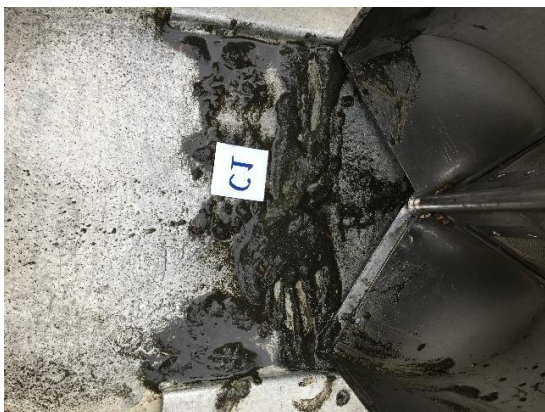
**Figur A-1:** Bilde av sedimentet ved C1. Sedimentet besto av silt og noe leire og grus. Prøven hadde en pelittandel på 54,8% (se Eurofins rapport i **Vedlegg C**). Foto: Aqua Kompetanse AS.

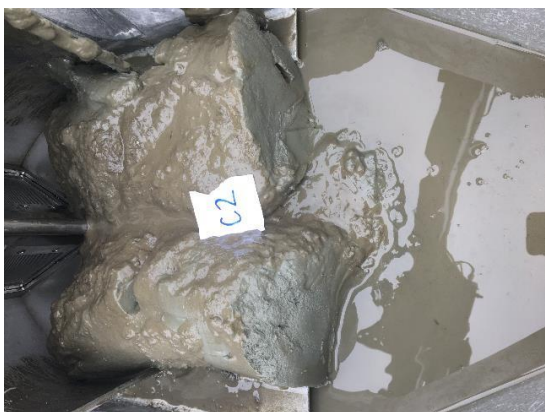
**Figur A-2:** Bilde av sedimentet ved C2. Sedimentet besto av silt og leire. Prøven hadde en pelittandel på 92,3% (se Eurofins rapport i **Vedlegg C**). Foto: Aqua Kompetanse AS.

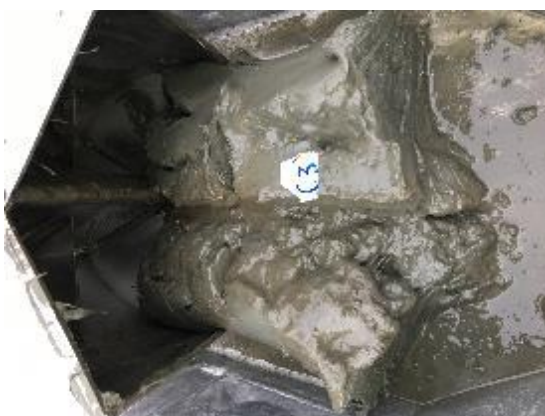
**Figur A-3:** Bilde av sedimentet ved C3. Sedimentet besto av silt og noe leire og sand. Prøven hadde en pelittandel på 88,3% (se Eurofins rapport i **Vedlegg C**). Foto: Aqua Kompetanse AS.

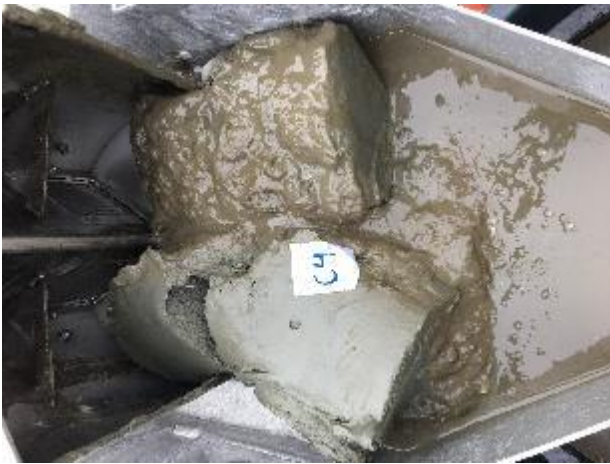
**Figur A-4:** Bilde av sedimentet ved C4. Sedimentet besto av silt og noe leire, grus og stein. Prøven hadde en pelittandel på 92,3% (se Eurofins rapport i **Vedlegg C**). Foto: Aqua Kompetanse AS.

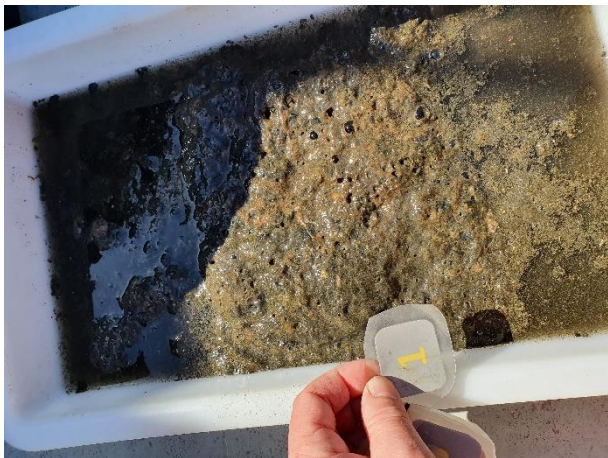
**Figur 6:** Bilder som viser sedimentet fra stasjon 1 før siling. Sedimentet besto av et slamlag. Det ble registrert fôrrester og fekalier i denne prøven. Denne prøven ble ikke siktet pga. sterk gassutvikling i prøven. Foto: Aqua Kompetanse AS.

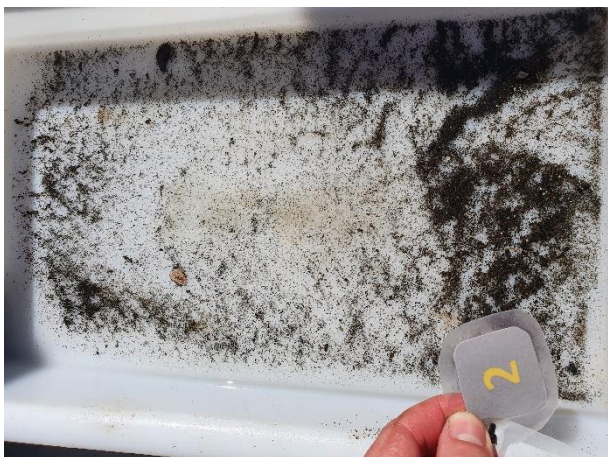
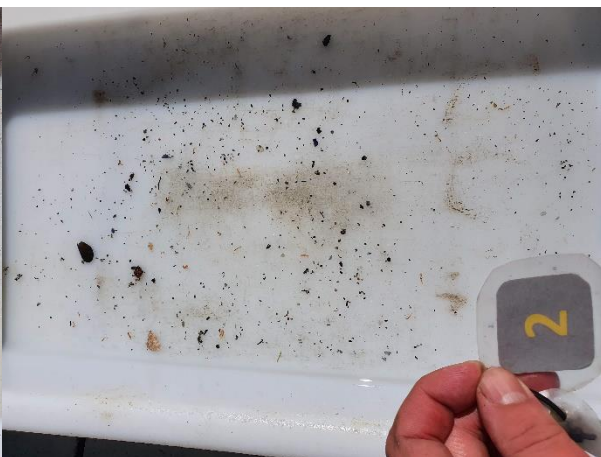
**Figur 7:** Bilder som viser sedimentet fra stasjon 2 før og etter siling. Sedimentet besto av silt. Foto: Aqua Kompetanse AS.

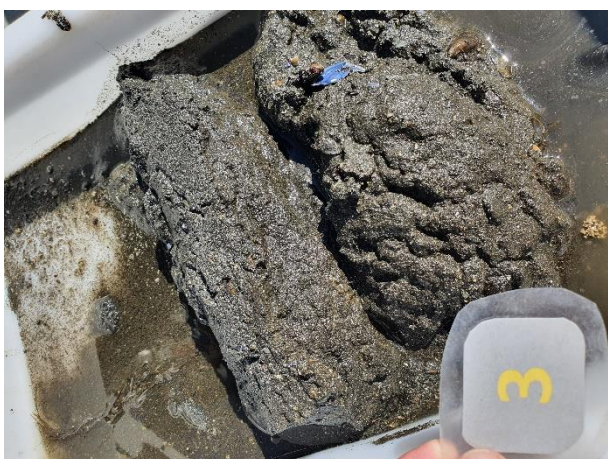
**Figur 8:** Bilder som viser sedimentet fra stasjon 3 før og etter siling. Sedimentet besto av sand og skjellsand. Det ble registrert fôrrester i denne prøven. Foto: Aqua Kompetanse AS.

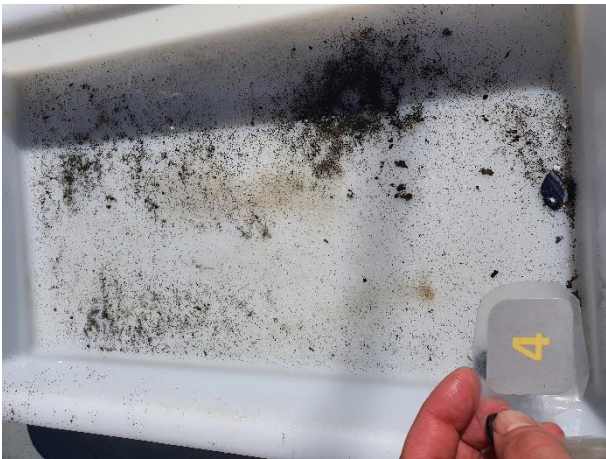
**Figur 9:** Bilder som viser sedimentet fra stasjon 4 før siling. Sedimentet besto av sand. Foto: Aqua Kompetanse AS.

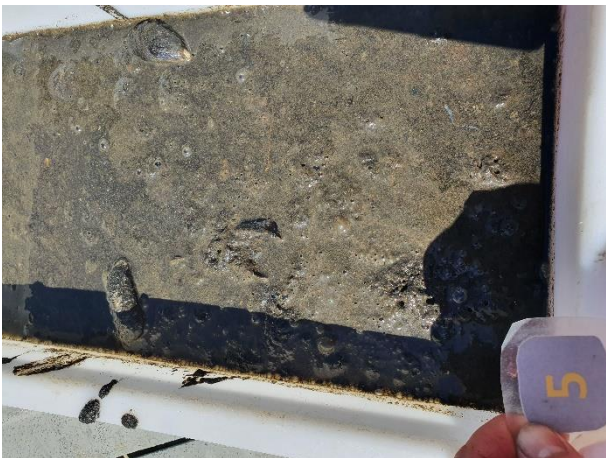
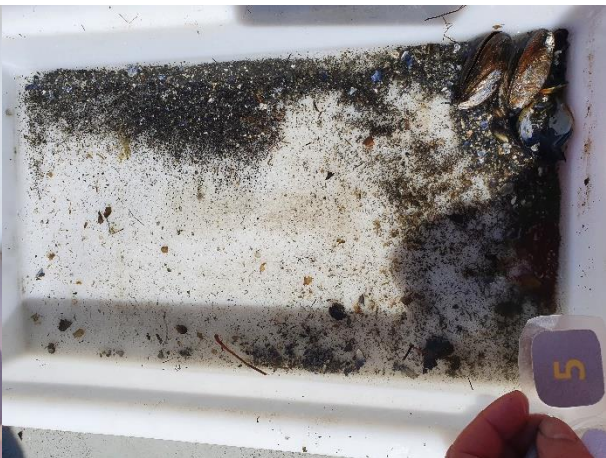
**Figur 10:** Bilder som viser sedimentet fra stasjon 5 før og etter siling. Sedimentet besto av silt og sand. Foto: Aqua Kompetanse AS.

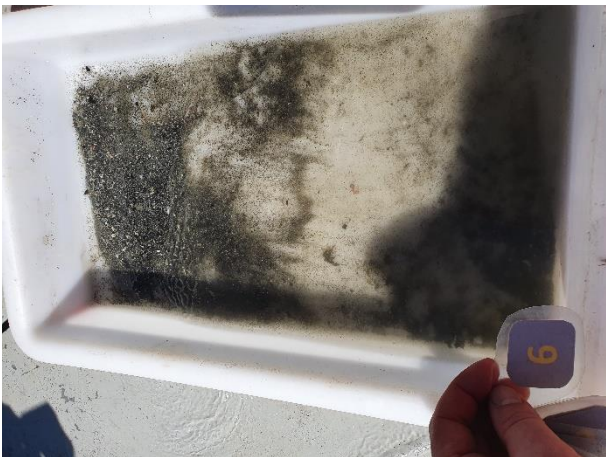
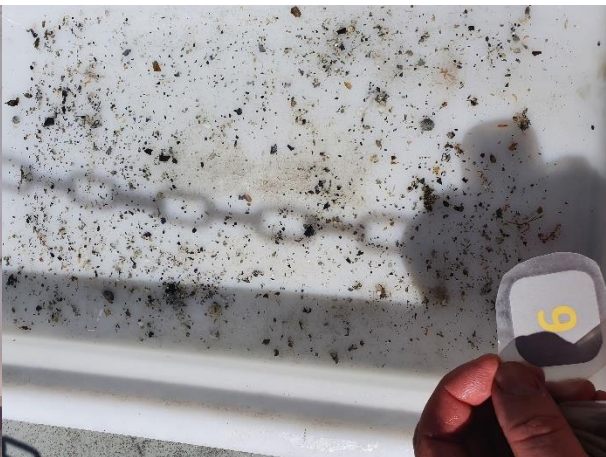
**Figur 11:** Bilder som viser sedimentet fra stasjon 6 før og etter siling. Sedimentet besto av sand og skjellsand. Foto: Aqua Kompetanse AS.

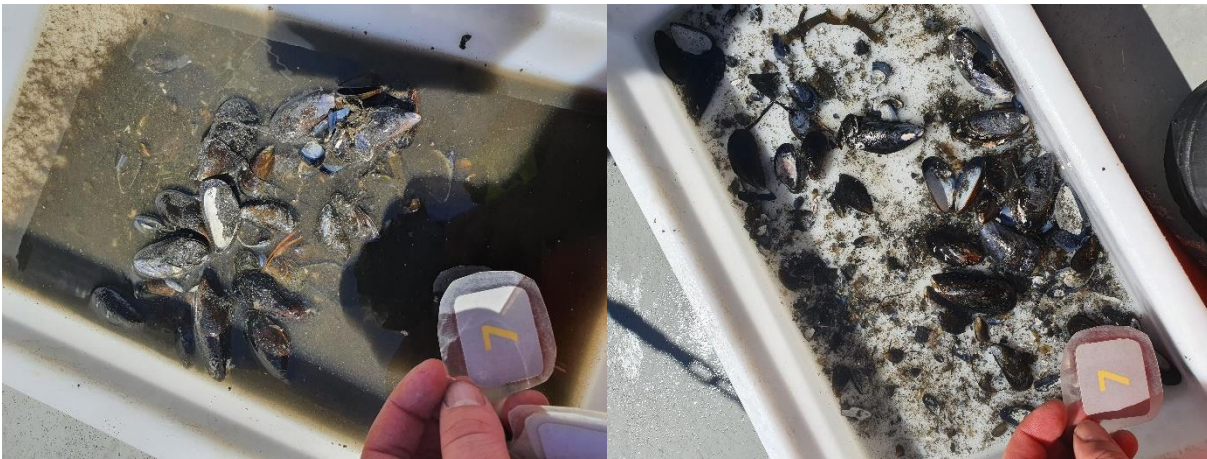
**Figur 12:** Bilder som viser sedimentet fra stasjon 7 før og etter siling. Sedimentet besto av silt. Det ble registrert fôrrester og fekalier i denne prøven. Foto: Aqua Kompetanse AS.

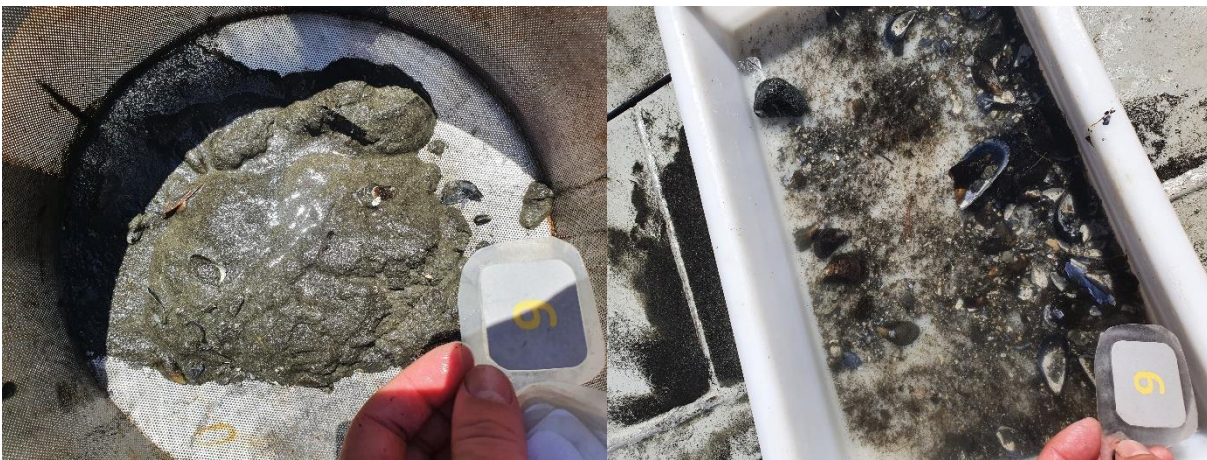
**Figur 13:** Bilder som viser sedimentet fra stasjon 9 før og etter siling. Sedimentet besto av silt, sand og grus. Foto: Aqua Kompetanse AS.

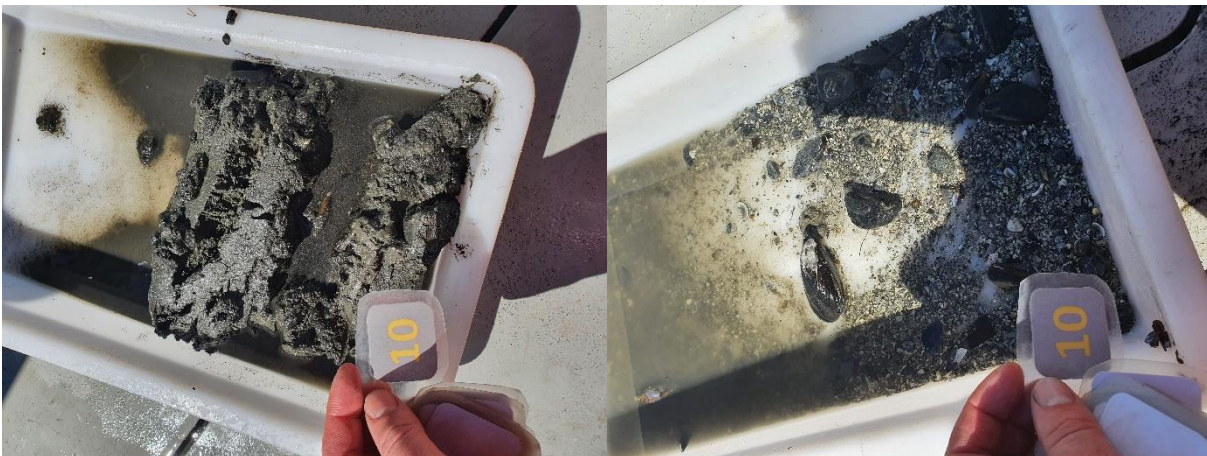
**Figur 14:** Bilder som viser sedimentet fra stasjon 10 før og etter siling. Sedimentet besto av silt og skjellsand. Foto: Aqua Kompetanse AS.

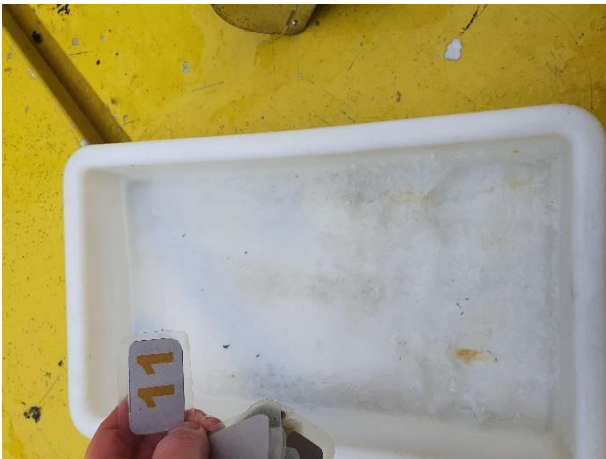
**Figur 15:** Bilder som viser grabbinholdet fra ekstrastasjon 11 med fjellbunn. Foto: Aqua Kompetanse AS.

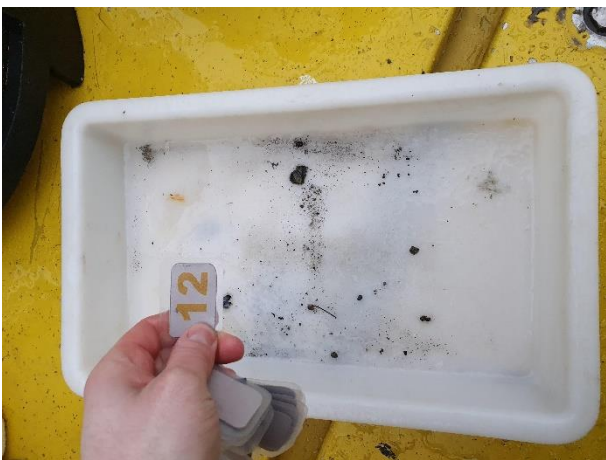
**Figur 16:** Bilder som viser sedimentet fra ekstrastasjon 12 før og etter siling. Sedimentet besto av silt. Foto: Aqua Kompetanse AS.

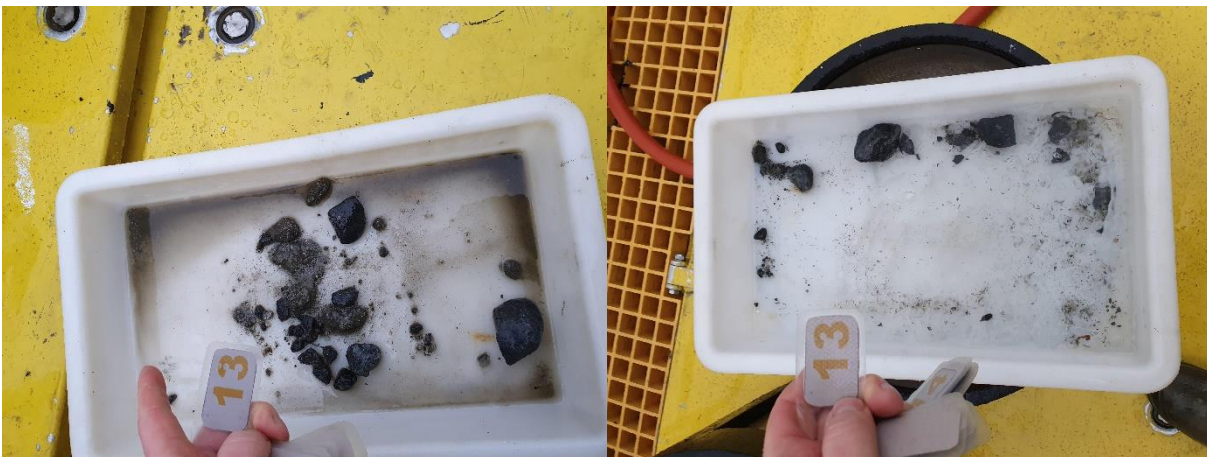
**Figur 17:** Bilder som viser sedimentet fra ekstrastasjon 13 før og etter siling. Sedimentet besto av silt. Foto: Aqua Kompetanse AS.

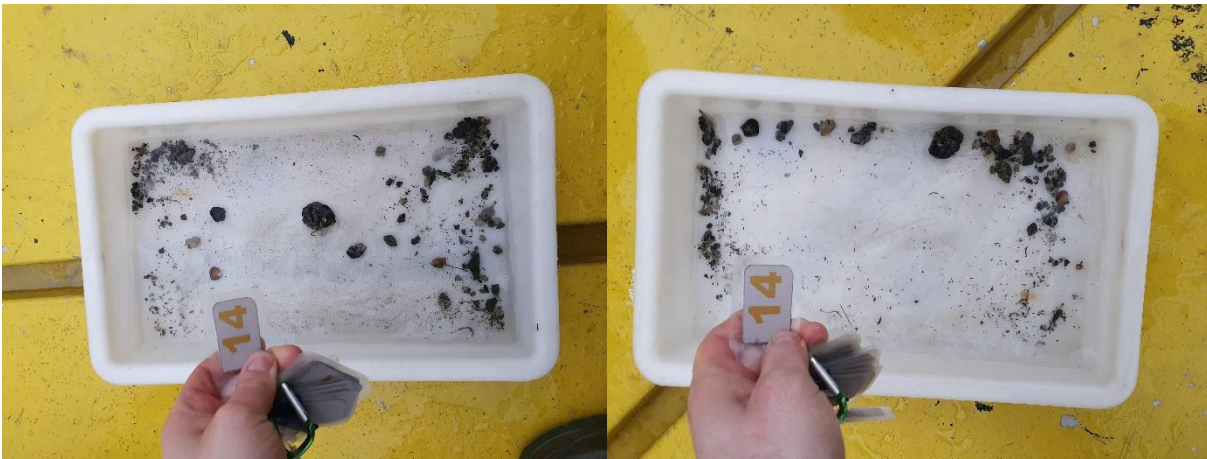
**Figur 18:** Bilder som viser sedimentet fra ekstrastasjon 14 før og etter siling. Sedimentet besto av silt. Foto: Aqua Kompetanse AS.

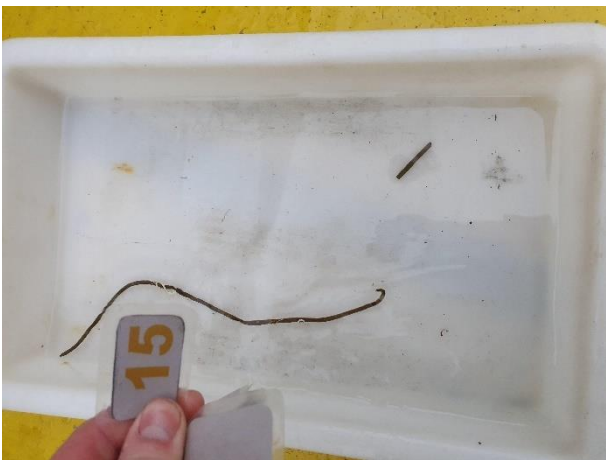
**Figur 19:** Bilder som viser sedimentet fra ekstrastasjon 15 på fjellbunn. Foto: Aqua Kompetanse AS.

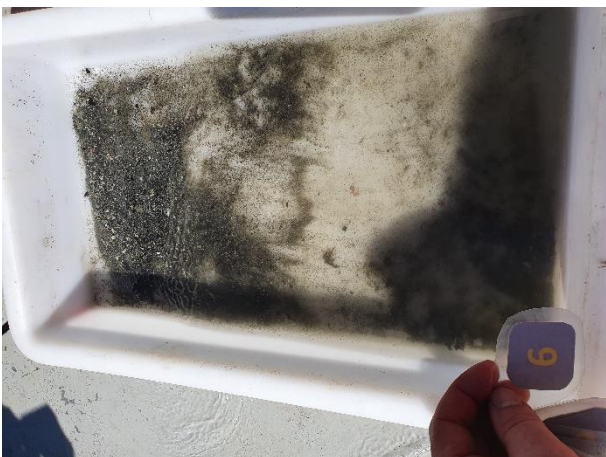
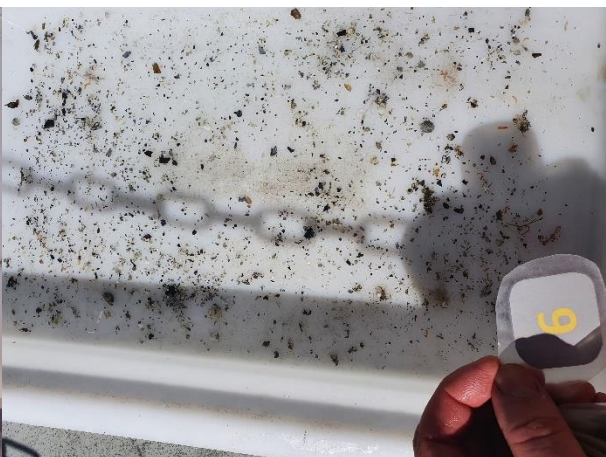
**Figur 11:** Bilder som viser sedimentet fra stasjon 6 før og etter siling. Sedimentet besto av sand og skjellsand. Foto: Aqua Kompetanse AS.

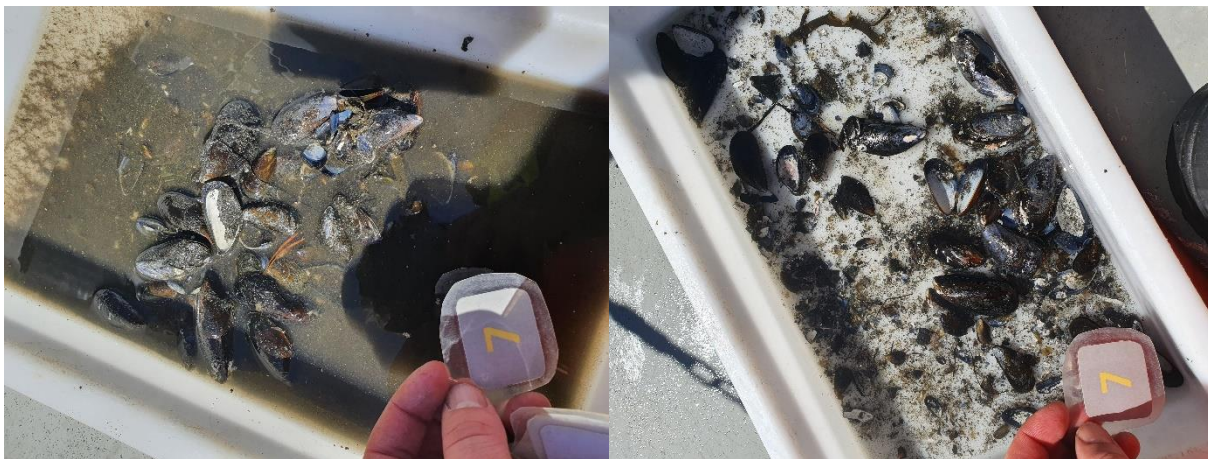
**Figur 12:** Bilder som viser sedimentet fra stasjon 7 før og etter siling. Sedimentet besto av silt. Det ble registrert fôrrester og fekalier i denne prøven. Foto: Aqua Kompetanse AS.

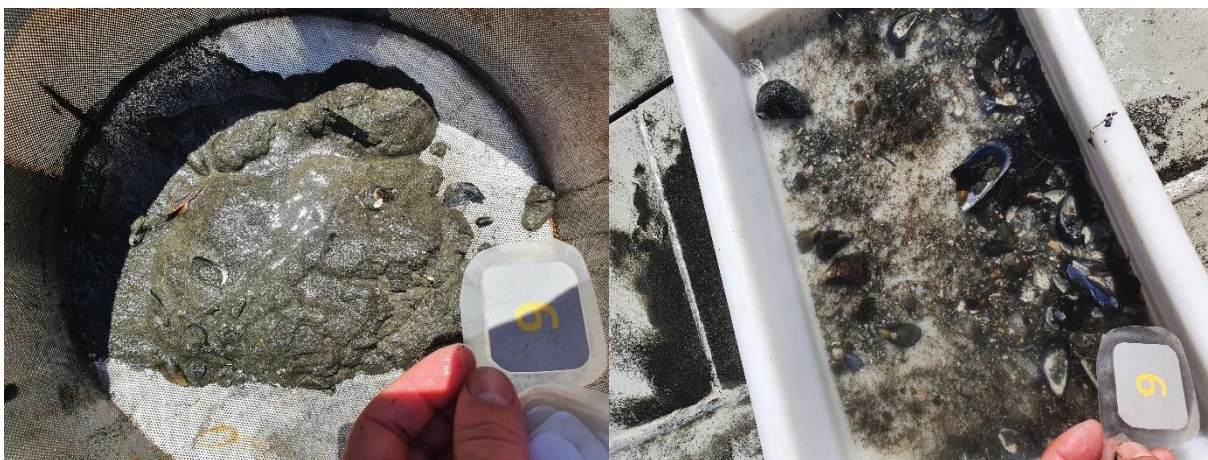
**Figur 13:** Bilder som viser sedimentet fra stasjon 9 før og etter siling. Sedimentet besto av silt, sand og grus. Foto: Aqua Kompetanse AS.

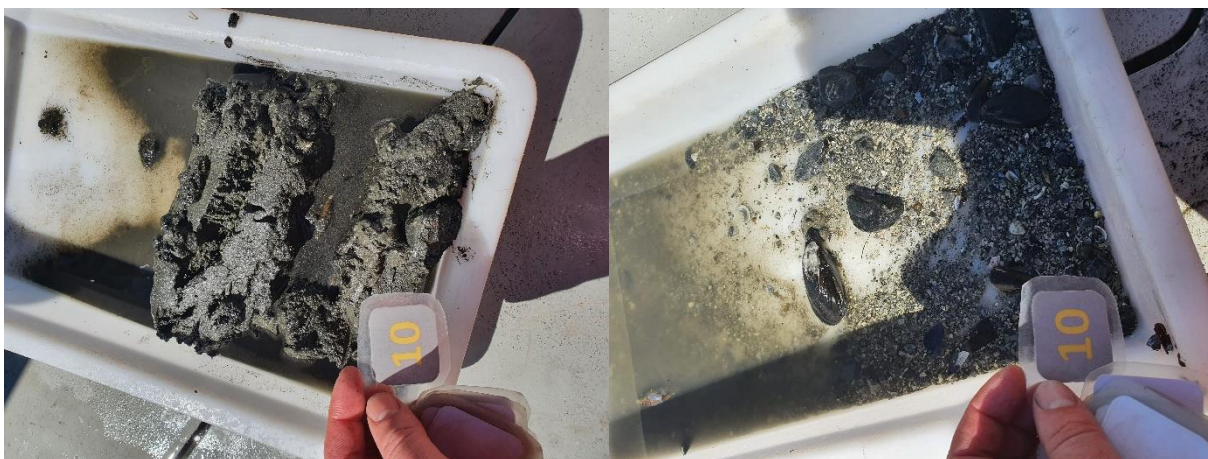
**Figur 14:** Bilder som viser sedimentet fra stasjon 10 før og etter siling. Sedimentet besto av silt og skjellsand. Foto: Aqua Kompetanse AS.

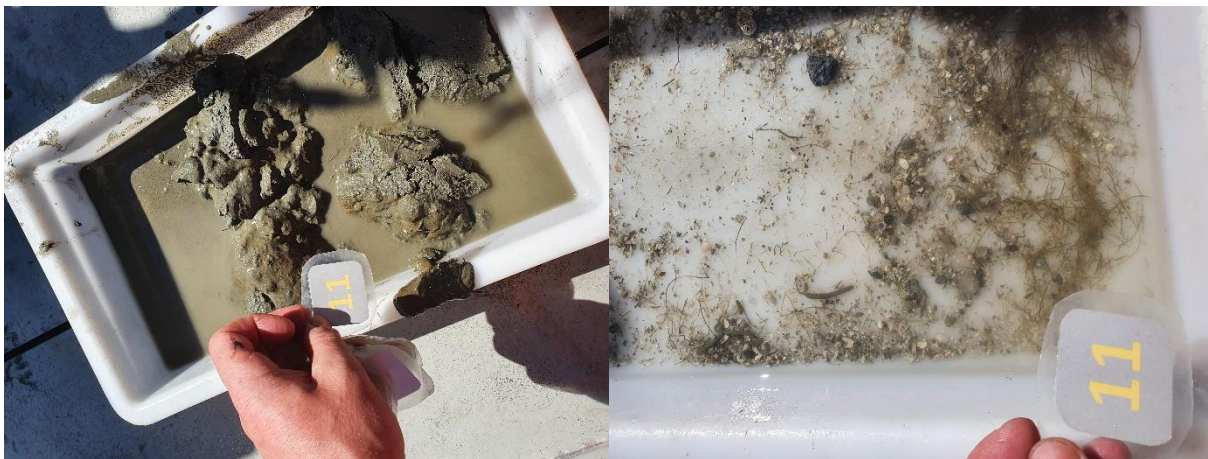
**Figur 15:** Bilder som viser sedimentet fra ekstrastasjon 11 før og etter siling. Sedimentet besto av silt og skjellsand. Foto: Aqua Kompetanse AS.

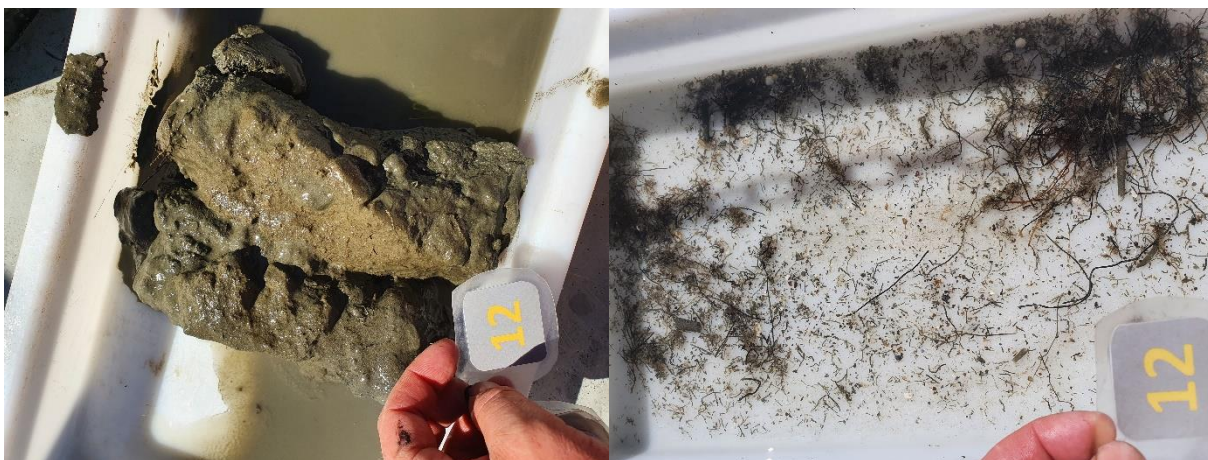
**Figur 16:** Bilder som viser sedimentet fra ekstrastasjon 12 før og etter siling. Sedimentet besto av silt. Foto: Aqua Kompetanse AS.

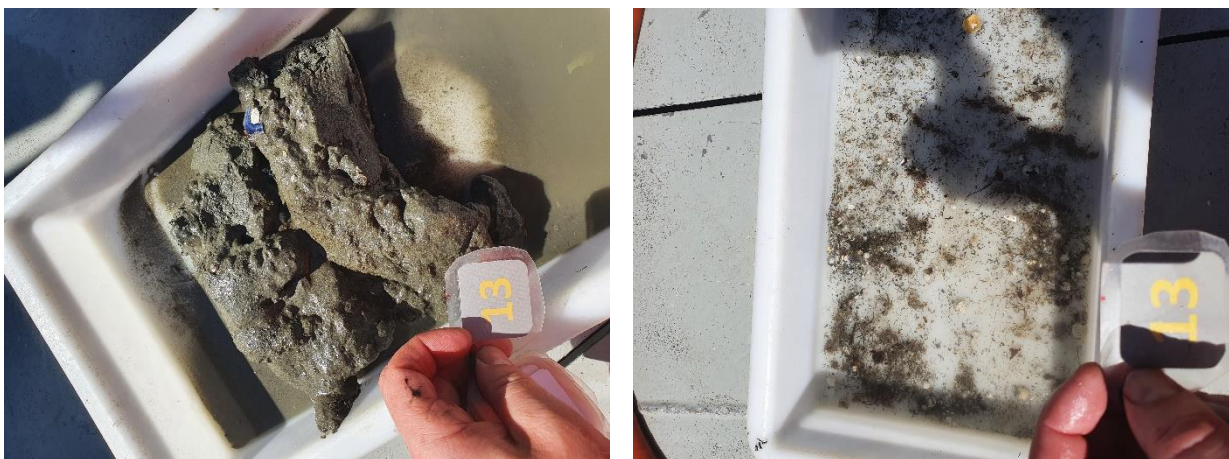
**Figur 17:** Bilder som viser sedimentet fra ekstrastasjon 13 før og etter siling. Sedimentet besto av silt. Foto: Aqua Kompetanse AS.

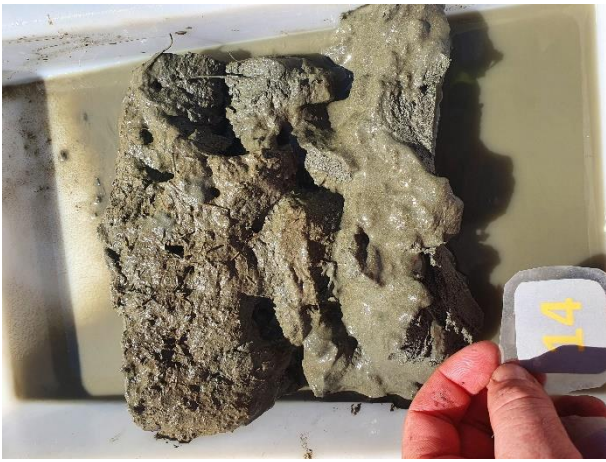
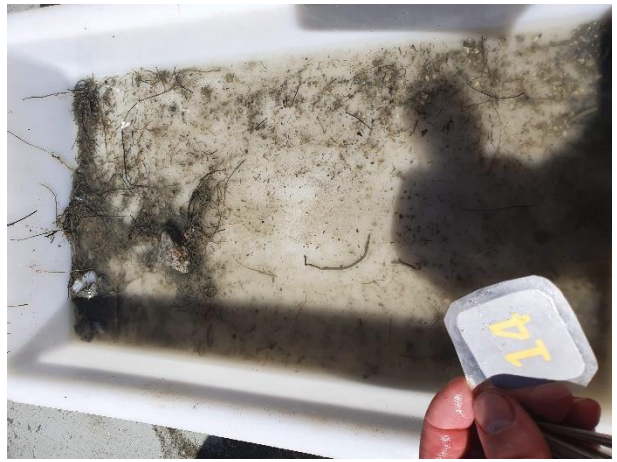
**Figur 18:** Bilder som viser sedimentet fra ekstrastasjon 14 før og etter siling. Sedimentet besto av silt. Foto: Aqua Kompetanse AS.
