**Forundersøkelse**  
for  
**Ramnbergvika**

NS9410:2016

| Forundersøkelse for Ramnbergvika | | | |
| Rapportnummer | 103159-01-002 | | |

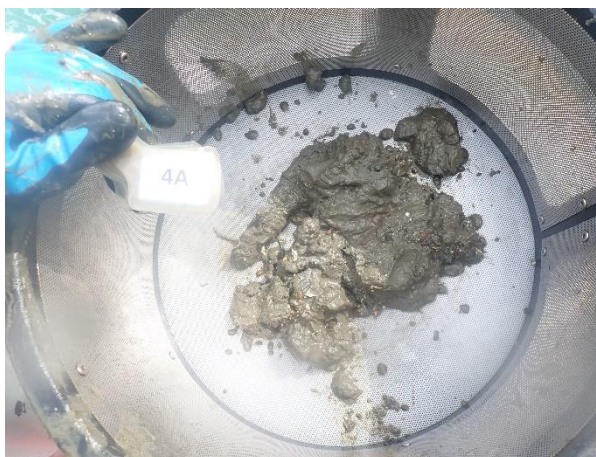
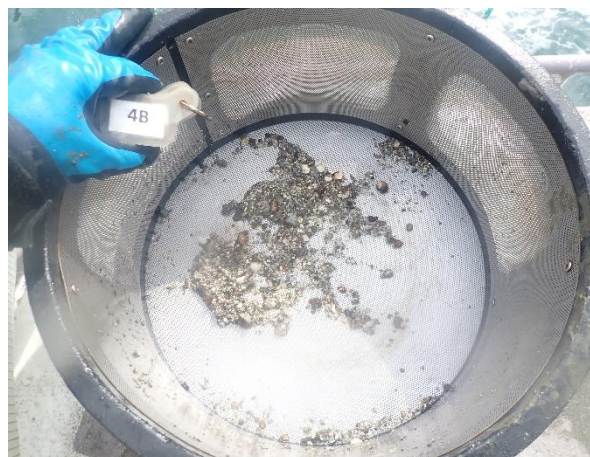
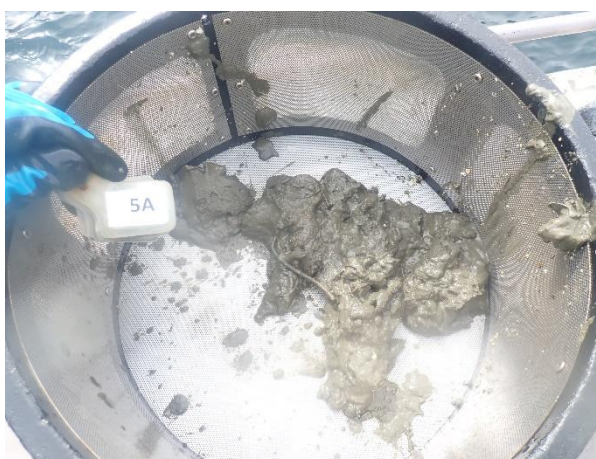
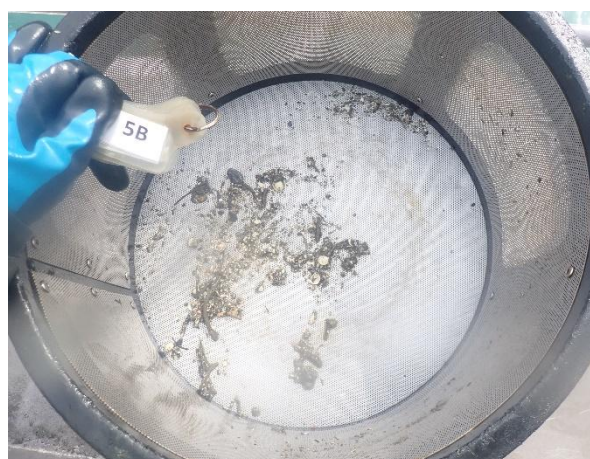
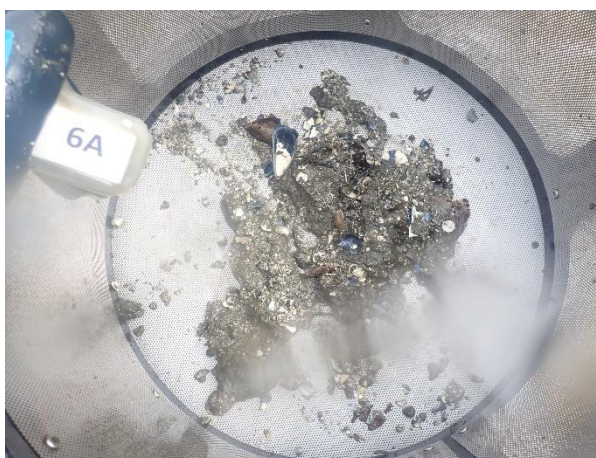
#### Bilder fra B-undersøkelsen

Bilder nedenfor viser sediment (A) og ferdig vasket prøve (B) ved stasjonene fra B-undersøkelsen.

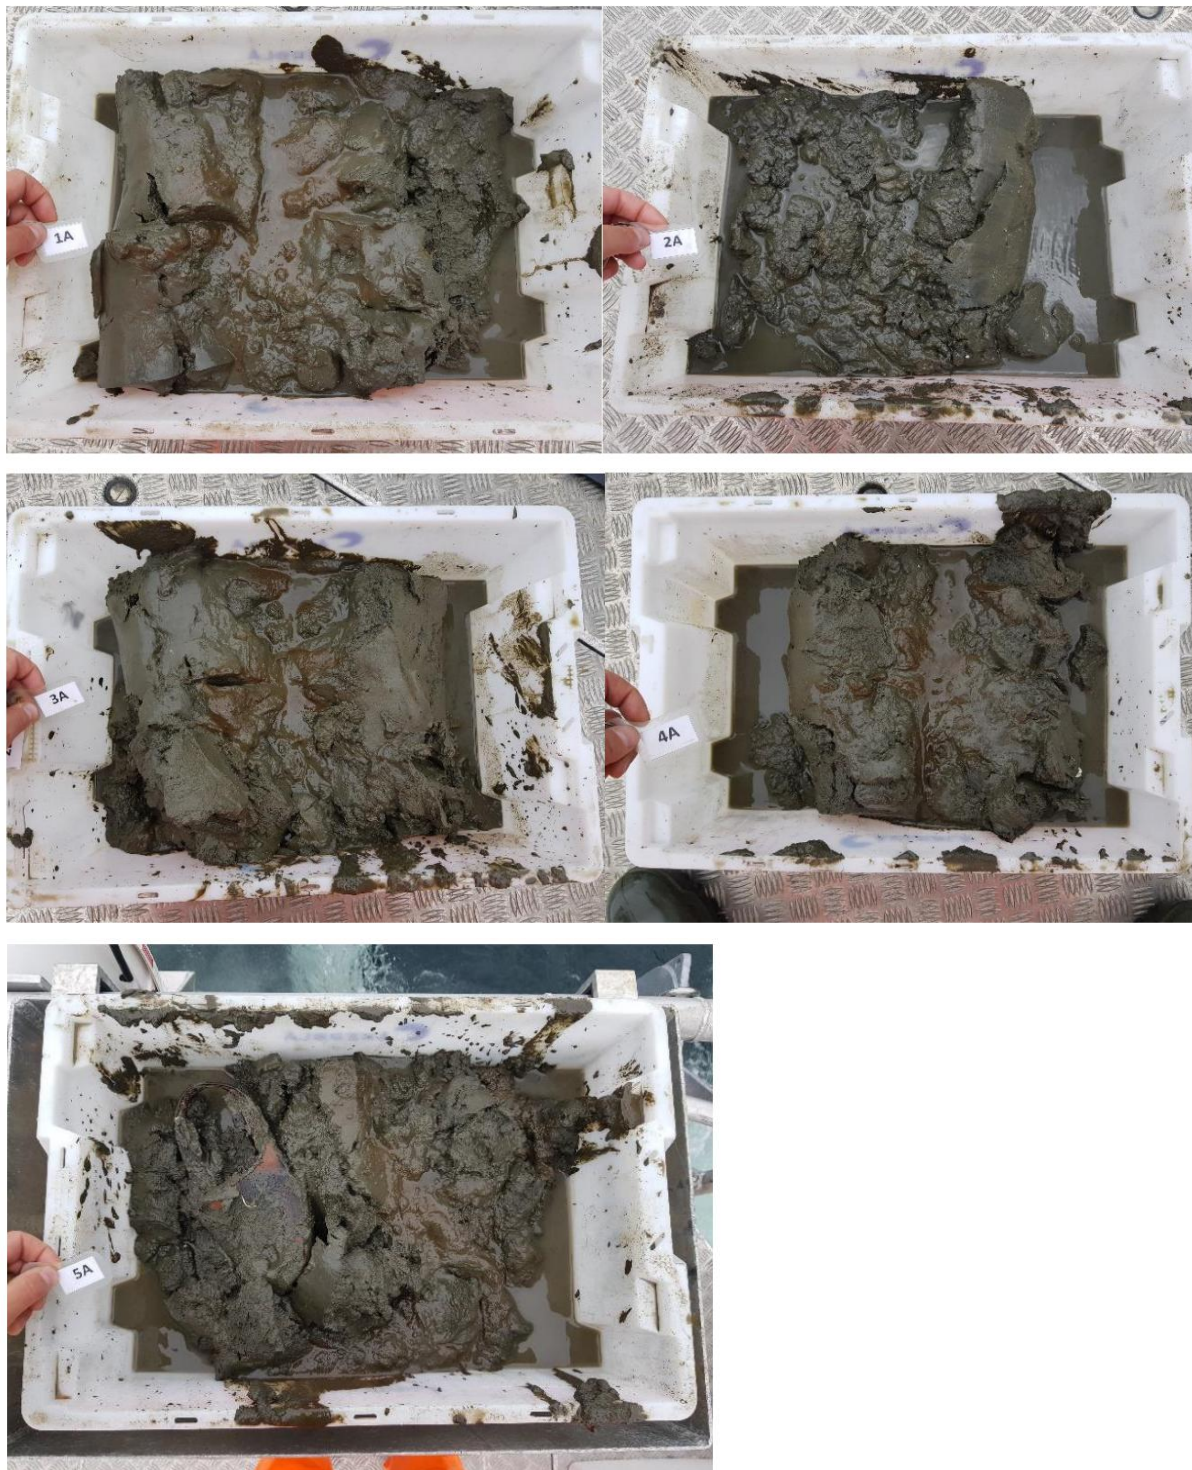
## Bilder fra C-undersøkelsen

Bilder nedenfor viser sediment fra ett hugg per stasjon etter at gabben ble tømt i plastbaljen, men før vask.
